MOTORRADSICHERHEIT TIROL 2022

Ein Update zum Sicherheitsprojekt 2019

Wien, 2023.

Medieninhaber und Herausgeber
KFV (Kuratorium für Verkehrssicherheit)

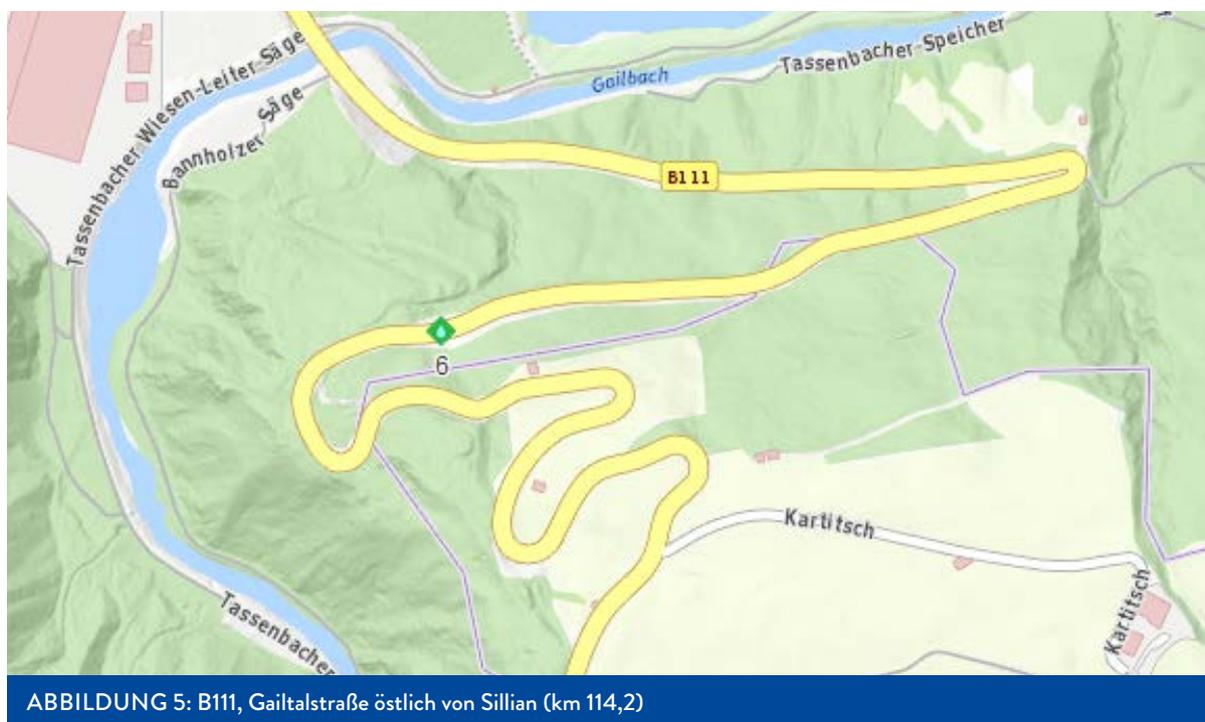
B111, km 114,3 Strassen (Lienz)

Im Jahr 2019 wurde ein Alleinunfall bei km 114,3 verzeichnet. Dieser trug sich vor der Intervention zu, es ist somit nach der Intervention kein Unfall mehr passiert. Zudem deutet die Verortung des Unfalls darauf hin, dass kein unmittelbarer Zusammenhang mit der bisherigen Unfallstelle besteht.

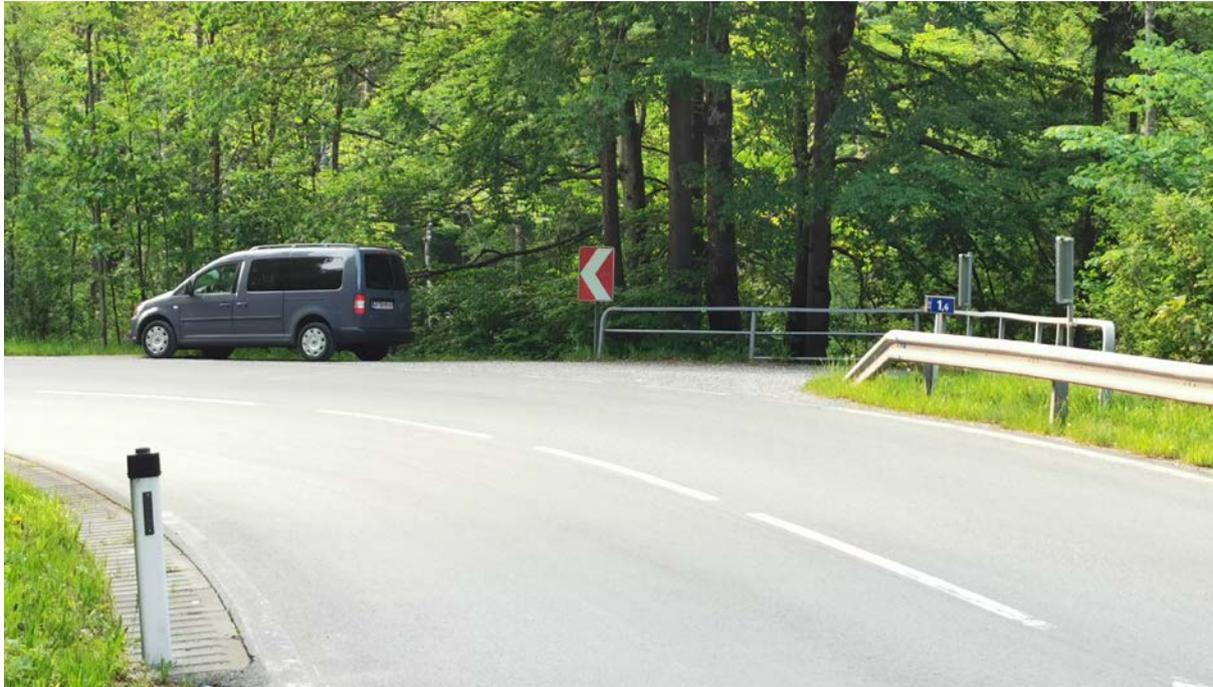
ABBILDUNG 15: Walchseestraße km 1,5, Foto aus 2022

Den bei Besichtigung der Örtlichkeit erstellten Fotos zufolge sieht es so aus, als wären dort in zwei Kurven noch weniger Leitwinkel angebracht als 2019. Am Parkplatz der Badestelle wurden Leitwinkel installiert, die jedoch für herannahende Lenkende unsichtbar wären, wenn dort Fahrzeuge abgestellt werden. Ein Tempolimit wurde nicht vorgefunden. Sollte dies zutreffen, bleiben die Vorschläge von 2019 aufrecht.

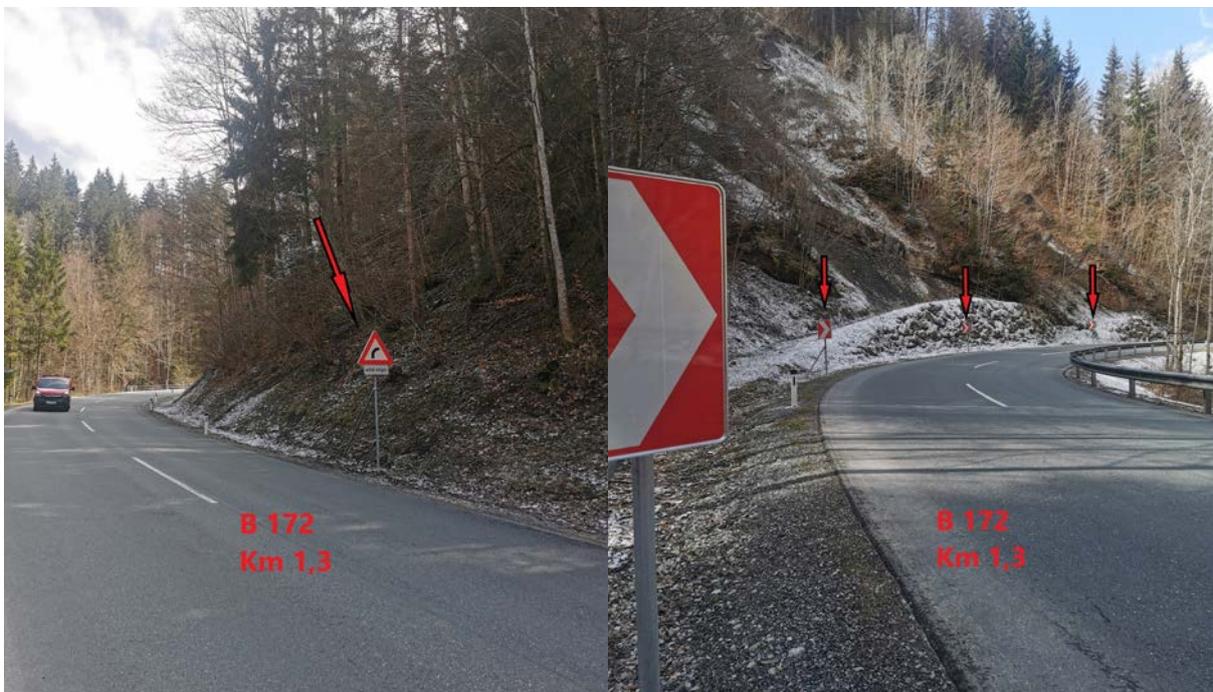
ABBILDUNG 16: Walchseestraße km 1,3, Fotos der Straßenmeisterei

Im April 2023 wurden in der Kurve bei km 1,3 wie vorgeschlagen Leitwinkel aufgestellt.

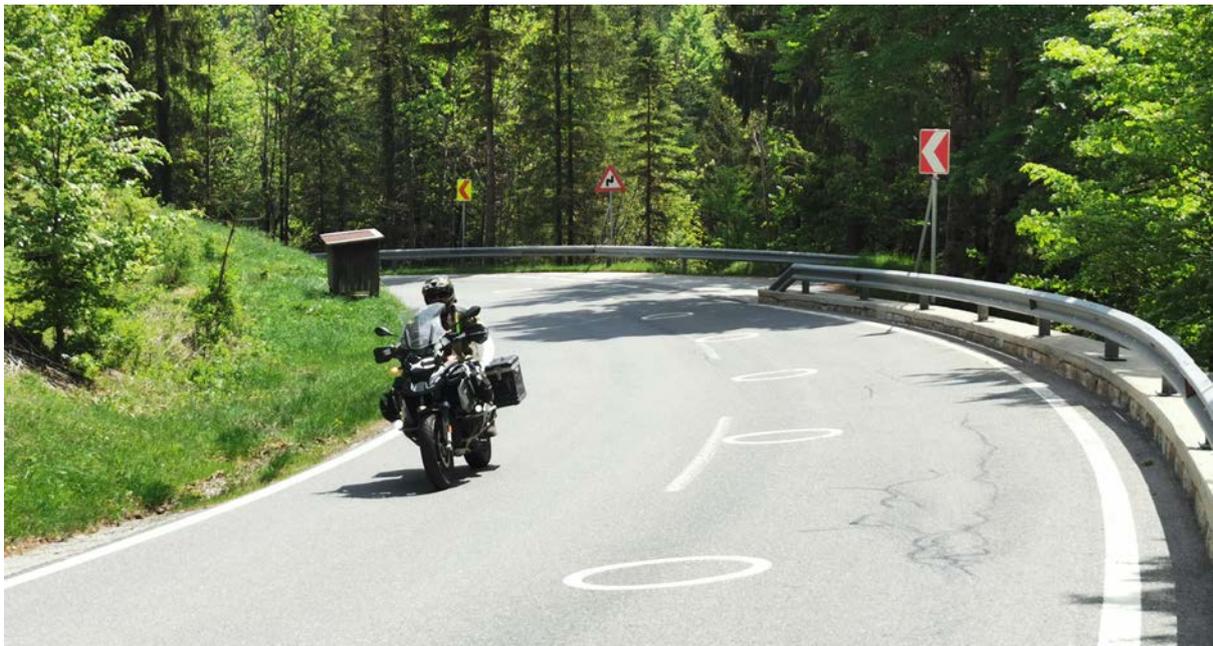
ABBILDUNG 30: Achenseestraße km 32,7 Foto aus 2023

Den aktuellen Fotos zufolge wurde an der Ausstattung mit Leitwinkeln nichts geändert. Die Ellipsen sind nicht mehr in gutem Zustand.

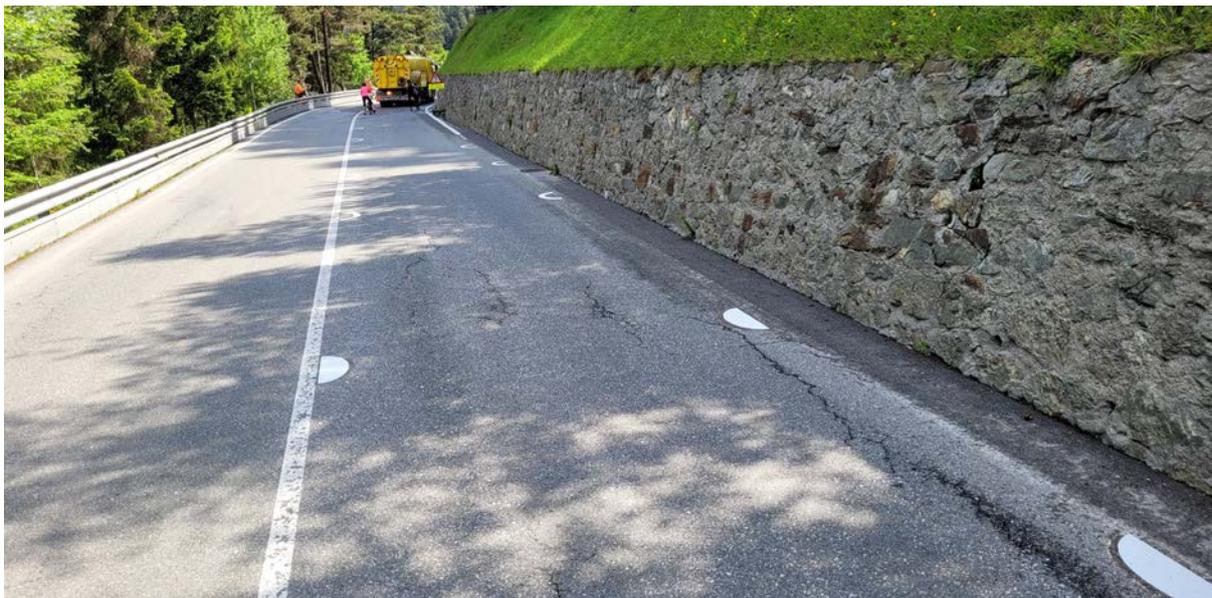
ABBILDUNG 33: B182, Brennerstraße, km 10,65, nach der Intervention 2023

Es ist nicht völlig klar, ob die Querrinnen tatsächlich die Unfallursache sind. Die Fräsung kann auch die Unstetigkeit nicht beseitigen, sondern nur verringern. Daher wurde beschlossen, soweit möglich (zum Zeitpunkt der Besichtigung war kein Flämmgerät zur Fahrbahntrocknung mehr zur Verfügung, die feuchten Stellen waren durch das Kühlwasser der Fräse erzeugt worden), zur Warnung der Motorradfahrenden Halbellipsen aufzukleben. Diese könnten nicht schaden und hätten bis zur endgültigen Sanierung der Stelle durch einen neuen Fahrbahnbelag über die gesamte Breite zumindest noch eine Wirkung. Diese gäbe es auch für den Fall, dass die Querrinne nicht die primäre Unfallursache wäre.

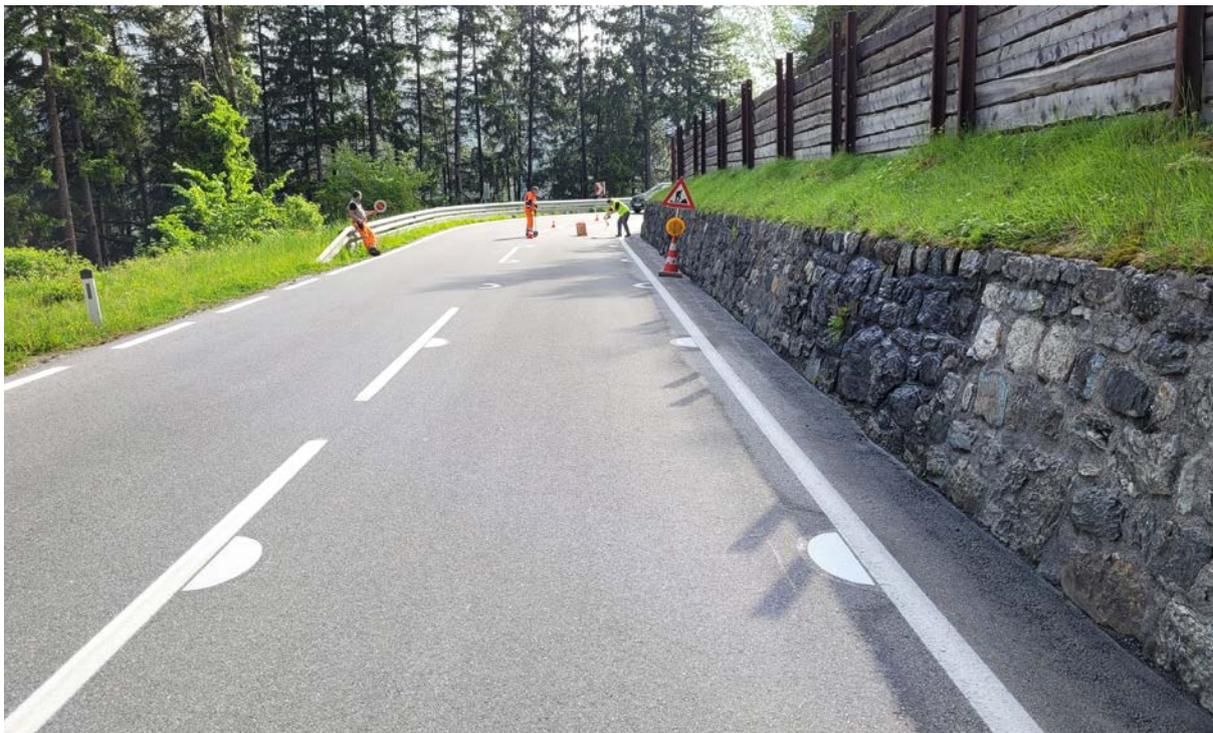
ABBILDUNG 35: B182, Brennerstraße, km 11,5, Fotos während der Markierungsarbeiten

Im oberen Bild erkennt man die Idee: Die Markierungen rechts sollen die Motorradfahrenden dazu anleiten, vor der Kurve mehr Abstand vom rechten Straßenrand zu halten, um den Ernst der Lage (also den problematischen Kurvenradius) möglichst früh zu erkennen. Die Markierungen links sollen gleichzeitig verhindern, dass die Motorradfahren aufgrund dessen zu weit nach links geraten. Zusammen bilden die Markierungen eine Art „Geschwindigkeitstrichter“.

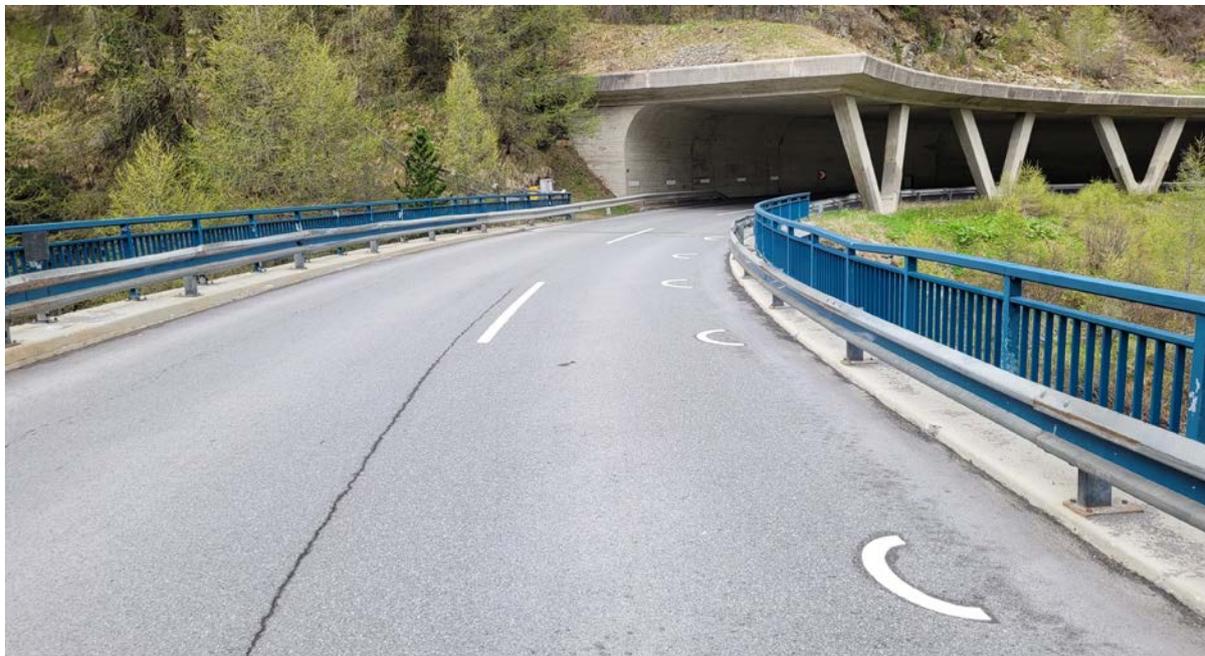
ABBILDUNG 40: B186, Ötztalstraße, km 46,6, Foto mit Ellipsenmarkierungen

Da in der Galerie eine Fahrbahnsanierung geplant ist, wurde die andere Fahrtrichtung nicht beklebt.

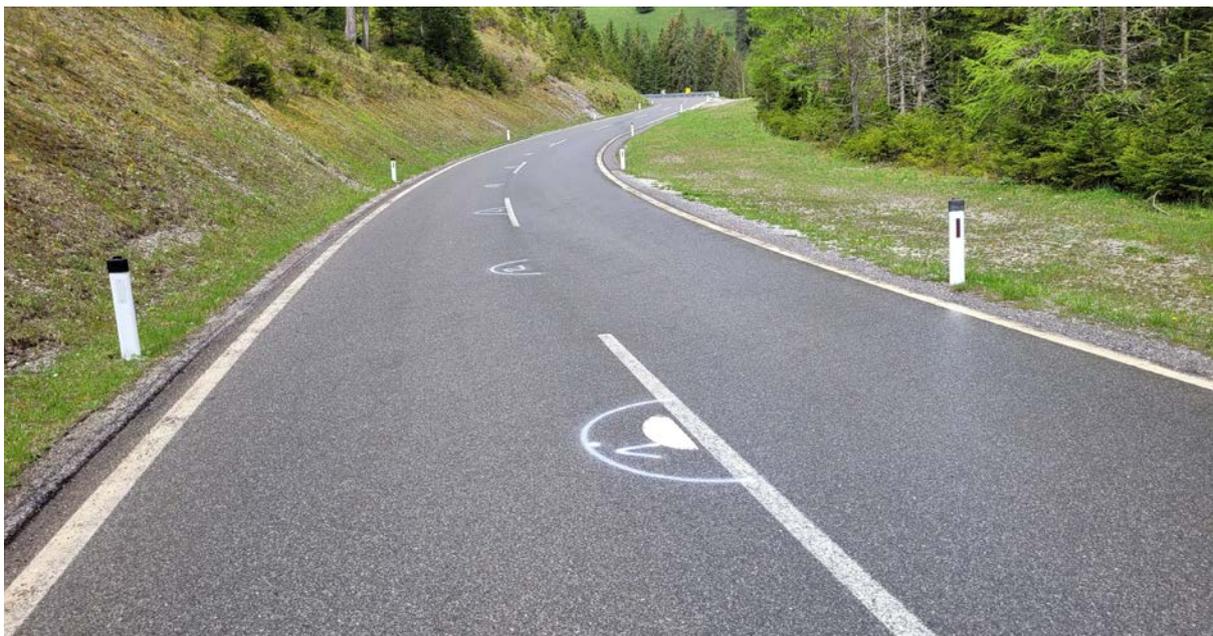
ABBILDUNG 63: L21, Berwang-Namloser Straße, km 10,7, zusätzliche Markierungen skizziert

Beim Ortsbesuch war die Fahrbahn nass. Die Anzahl der Leitwinkel war sehr hoch, die Ausstattung vollständig und perfekt angeordnet. Es wurde vermutet, dass ein weiterer Knick des Fahrbahnverlaufs noch vor der Unfallstelle einen unfallverursachenden Einfluss hatte. Markierungen wurden skizziert, fotografiert und das erforderliche Material zur späteren Verklebung hinterlassen.

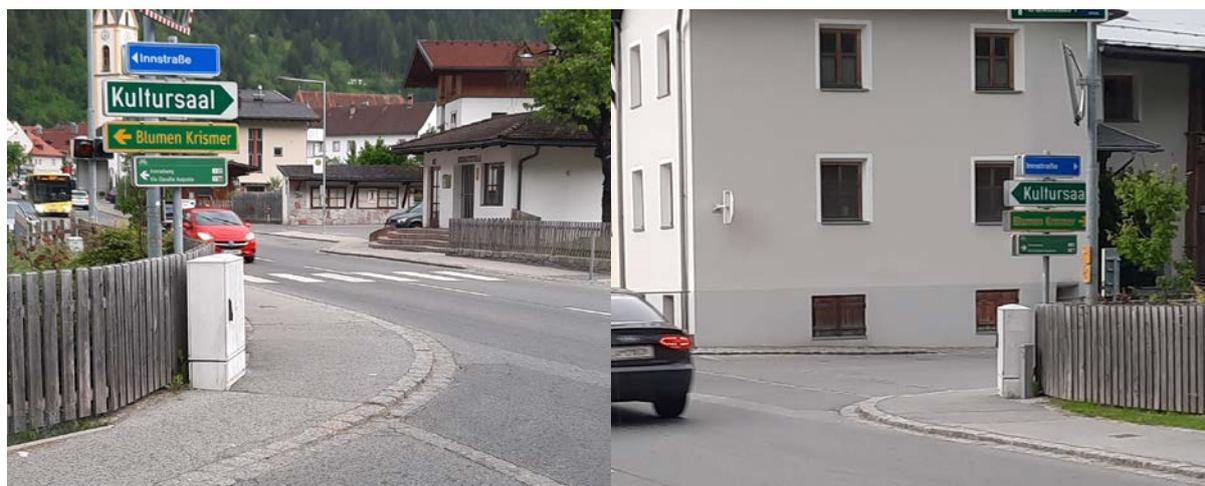
ABBILDUNG 104: B171 in Zams, eigene Fotos vor und nach der Montage eines zusätzlichen Wegweisers

Die neuerliche Unfallanalyse zeigt, dass die Unfälle Ende 2019 abreißen. Im April 2020 wurde der Zaun zurückversetzt, sodass die Sichtverhältnisse verbessert wurden. Historische Bilder in Google Maps lassen aber auch vermuten, dass der große Baum, der über diese Kreuzung gewachsen war, etwa um diese Zeit gefällt worden sein muss. Auch das hätte zu einer deutlichen Verbesserung der Sicht geführt. Schattenphänomene wurden so verhindert, rutschige Fahrbahn durch zerriebene Blätter könnte vermieden worden sein.

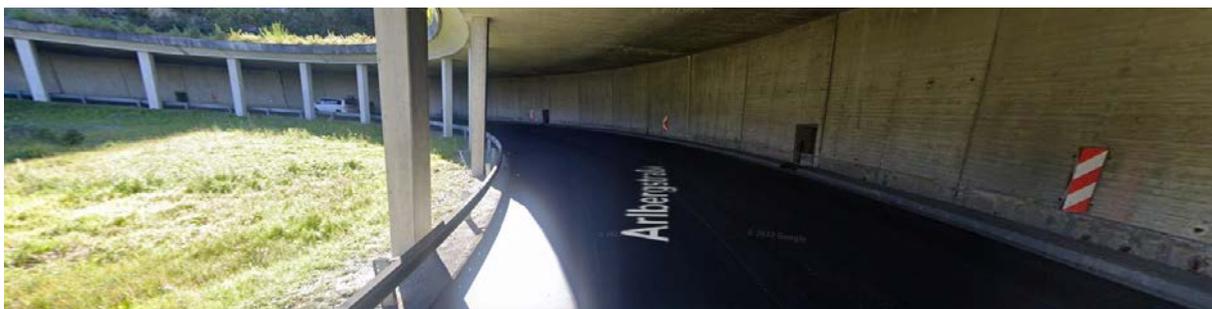
ABBILDUNG 151: B197, Baggentobel-Galerie, Google Street View

Zwei Alleinunfälle innerhalb weniger Meter gab es 2021 in der Baggentobel-Galerie an der B197, Arlbergstraße. Aus 2019 ist bekannt, dass dort im Winter Schneeräumung intensiv notwendig ist, Schneepflug mit Schneeketten, 5 cm Verschleiß der Deckschicht in drei Jahren. Die Stelle ist für Bodenmarkierungen daher ungeeignet. Bemerkenswert wiederum, dass die Unfälle einmal mit 80 km/h und einmal mit 100 km/h Tempolimit eingetragen sind. Beide Motorradfahrende fuhren bergauf, in beiden Fällen Rechtsabkommen in der Linkskurve, beide unachtsam oder abgelenkt. 2012, 2013, 2016 und 2017 jeweils ebenfalls ein gleichartiger Unfall.
