KFV - SICHER LEBEN **39**

STRASSENVERKEHRSUNFÄLLE MIT BAUMKOLLISIONEN

Straßenverkehrsunfälle mit Baumkollisionen
Wien, 2023.

Medieninhaber und Herausgeber
KFV (Kuratorium für Verkehrssicherheit)

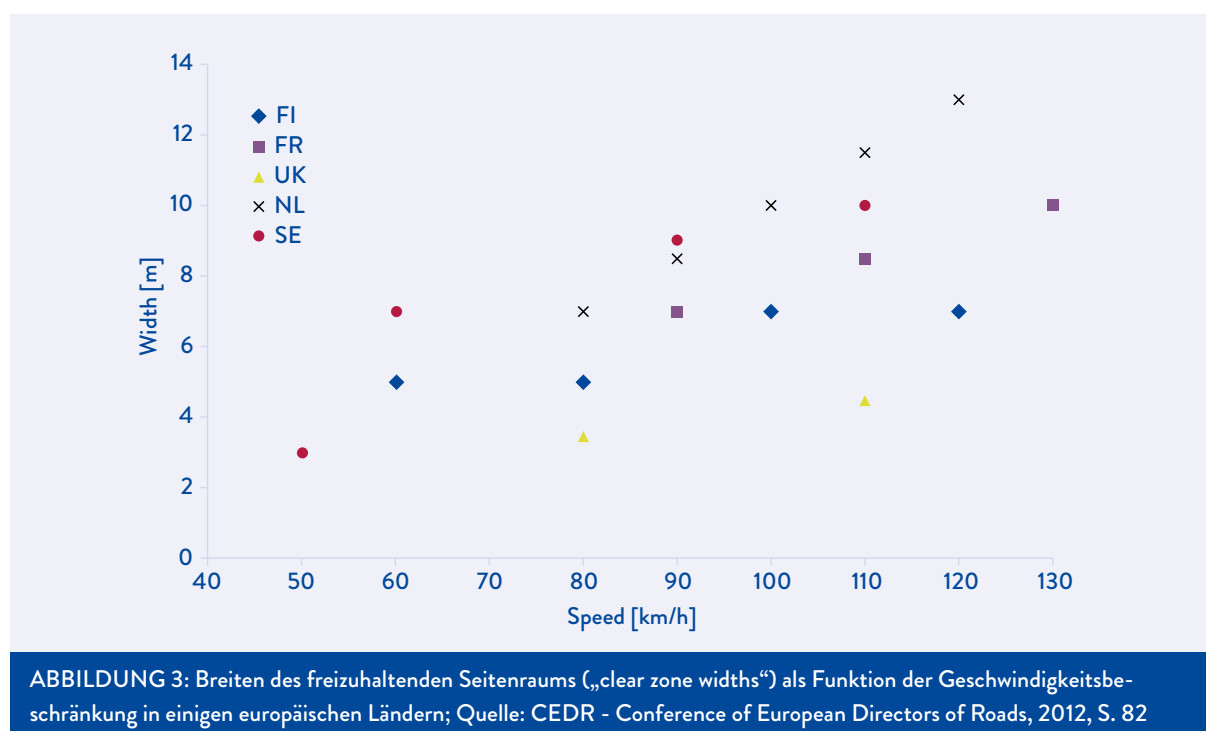
In einigen europäischen Ländern wird der freizuhaltende Seitenraum in Abhängigkeit von der zulässigen Höchstgeschwindigkeit definiert. Zum Teil sind erhebliche Unterschiede zu konstatieren (z.B. NL und UK bei 110 km/h). Einen Überblick gibt die Abbildung 3.

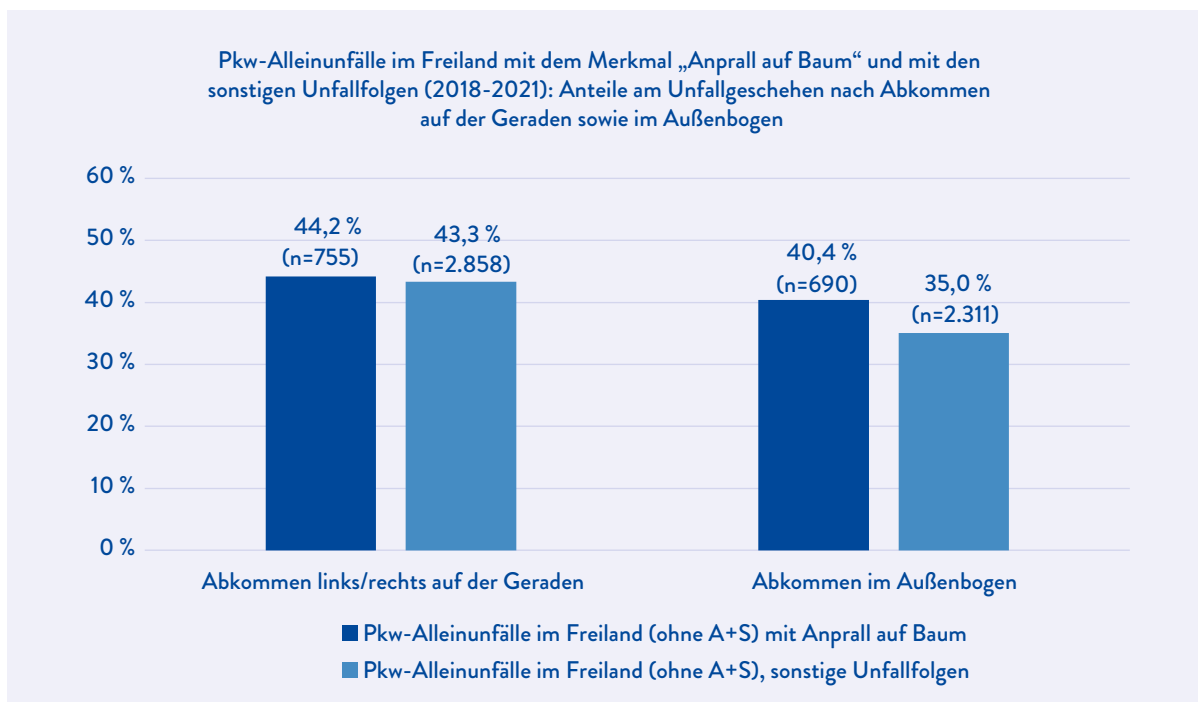
Relativ hohe Anteile von insgesamt 44,2 % am Unfallgeschehen wiesen bei den Pkw-Alleinunfällen im Freiland (ohne A+S) mit dem Merkmal „Anprall auf Baum“ Abkommensunfälle auf Geraden (rechts 25,8 % und links 18,4 %) auf. Dies kann mehrere Ursachen haben – es können möglicherweise Probleme in einem Kurvenbereich auftreten, die zu einem Abkommen in der nachfolgenden Geraden führen, auch Unachtsamkeit und Ablenkung können eine Rolle spielen. Letztendlich können auch Zuordnungsaspekte der Unfallaufnahme vor Ort (Beurteilung, ob es sich um eine Gerade oder eine Kurve mit großem Radius handelt) einen Einfluss auf die Statistik haben.

Insgesamt dominierten bei den Pkw-Alleinunfällen im Freiland somit „Unfälle auf der Geraden“ und „Abkommen im Außenbogen“. Der Anteil der Abkommensunfälle im Außenbogen war bei den Pkw-Alleinunfällen im Freiland (ohne A+S) mit dem Merkmal „Anprall auf Baum“ höher als bei der Vergleichsgruppe mit sonstigen Unfallfolgen.

ABBILDUNG 5: Pkw-Alleinunfälle im Freiland mit dem Merkmal „Anprall auf Baum“ und Pkw-Alleinunfälle im Freiland mit sonstigen Unfallfolgen: Anteile am Unfallgeschehen nach Abkommen auf der Geraden sowie Abkommen im Außenbogen, 2018-2021; Quelle: Statistik Austria, Bearbeitung KfV Sicherheit-Service GmbH

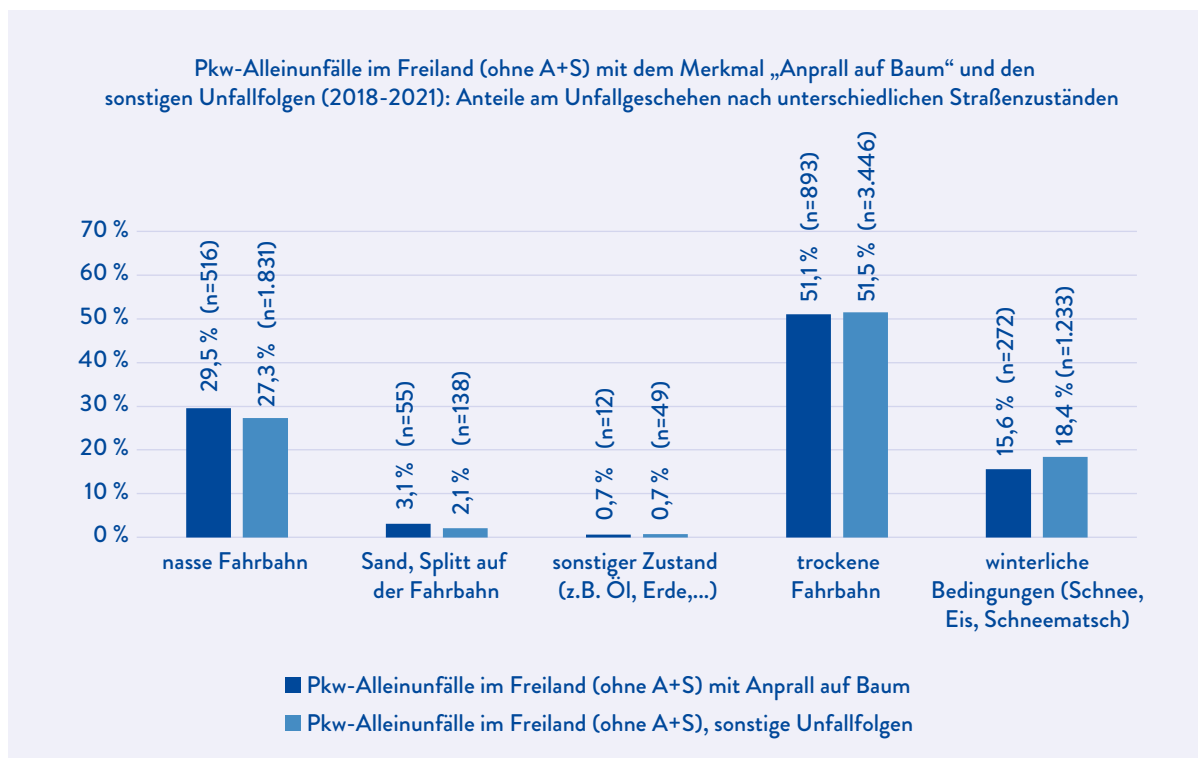
Der Anteil der Unfälle bei Nässe war bei den Pkw-Alleinunfällen im Freiland (ohne A+S) mit dem Merkmal „Anprall auf Baum“ deutlich höher als in der Vergleichsgruppe mit sonstigen Unfallfolgen, jener bei winterlichen Bedingungen deutlich geringer.

ABBILDUNG 6: Pkw-Alleinunfälle im Freiland (ohne A+S) mit dem Merkmal „Anprall auf Baum“ und Pkw-Alleinunfälle im Freiland mit sonstigen Unfallfolgen: Anteile am Unfallgeschehen nach unterschiedlichen Straßenzuständen, 2018-2021; Quelle: Statistik Austria, Bearbeitung KfV Sicherheit-Service GmbH

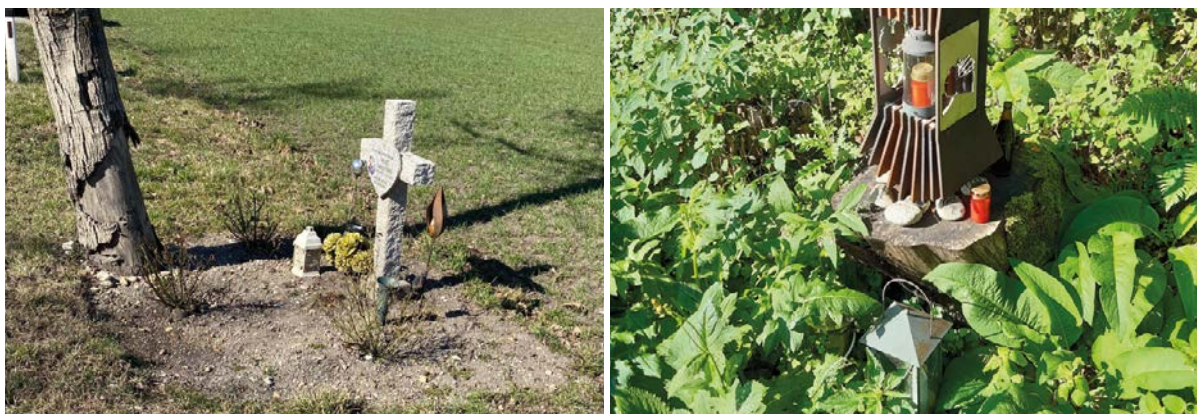
295 Unfallstellen wurden in der Auswertung berücksichtigt. In 14,9 % der Fälle (44 Unfallstellen) war der Baum nicht mehr vorhanden. An einzelnen Stellen konnte noch der glattschnittene Baumstrunk oder ein (Erinnerungs-)Kreuz vorgefunden werden. Eine Unfallstelle wurde zwischenzeitlich umgebaut.

ABBILDUNG 21: Erinnerungsobjekte bei Erhebungsstellen mit weiterhin vorhandenem Baum bzw. Baumstumpf; Fotos: KfV Sicherheit-Service GmbH

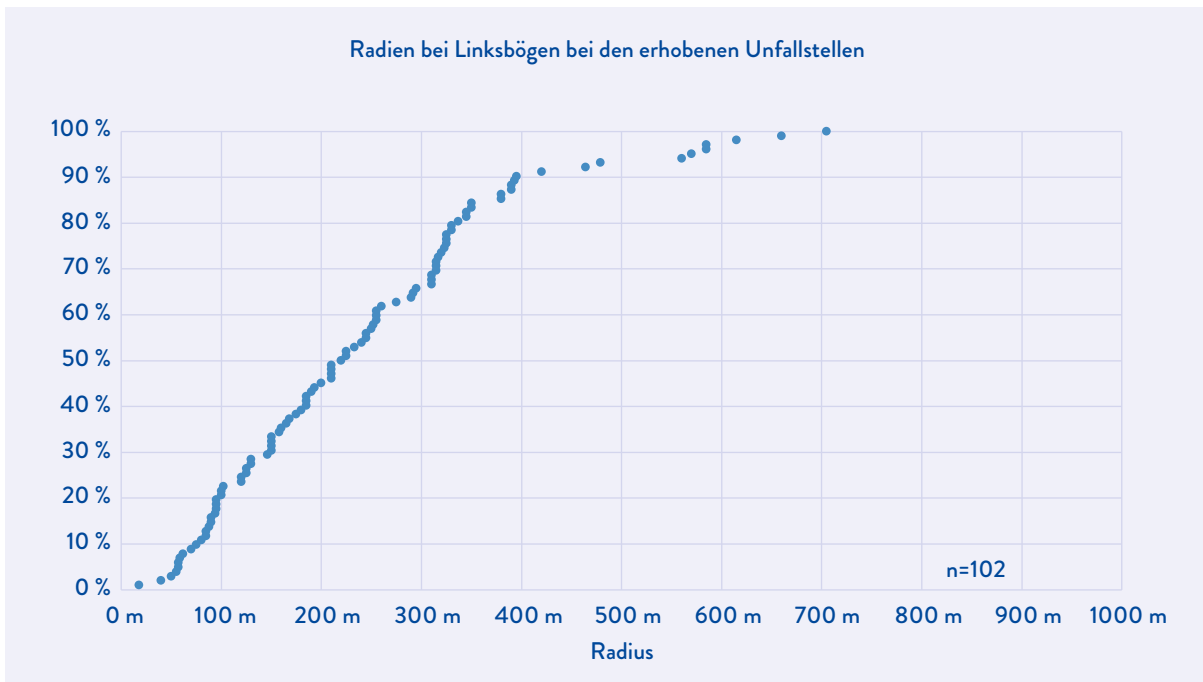
Betrachtet man die Radien der Linksbögen, in denen eine Baumkollision auftrat, so waren bei 45,1 % der erhobenen Stellen die Radien ≤ 200 m. Ein Radius von 200 m entspricht einer Projektierungsgeschwindigkeit von 80 km/h. Bei 91,2 % der Unfallstellen in Linksbögen war der Radius kleiner als 430 m ($R = 430$ m: näherungsweise $V_p = 100$ km/h).

ABBILDUNG 23: Radien bei Linksbögen bei den erhobenen Unfallstellen; Quelle: eigene Erhebung

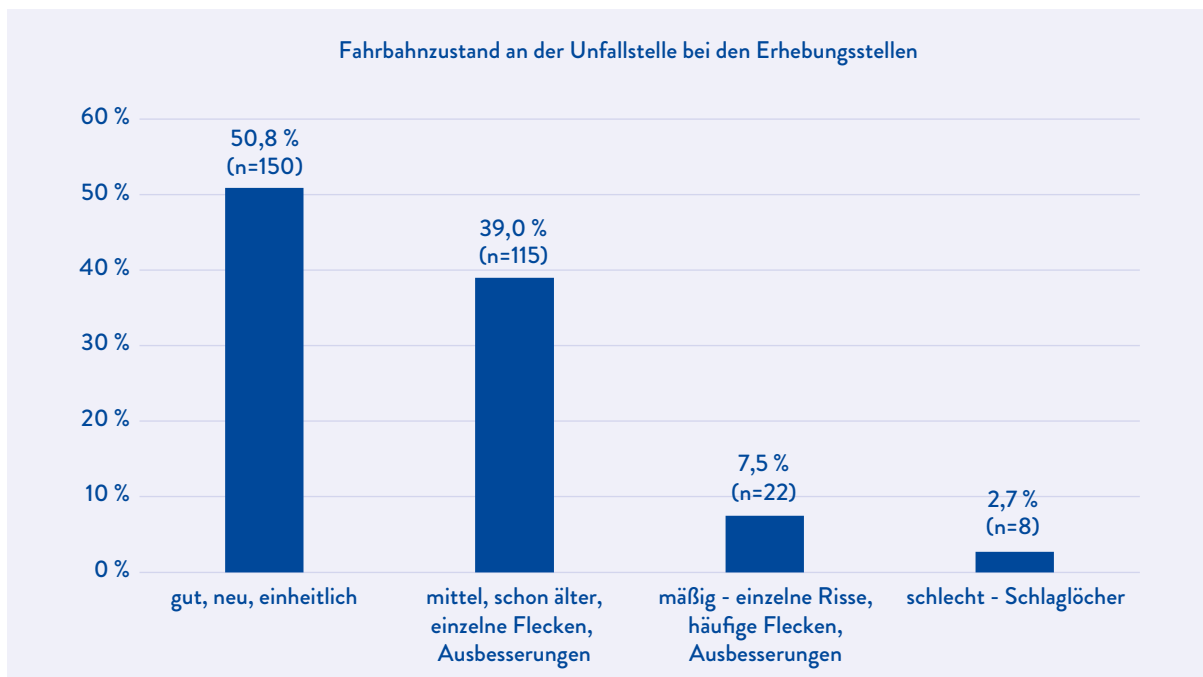
Ein schlechter Zustand des Straßenbelags wurde ebenfalls bei rund 3 % der Stellen aufgenommen (jeweils 2,7 % Vorlauf und Unfallbereich). Auch die Einschätzung „mäßig – einzelne Risse, häufige Flecken, Ausbesserungen“ wurde selten getroffen, fast 90 % der visuellen Beurteilungen fielen in die Kategorien „gut, neu, einheitlich“ bzw. „mittel, schon älter, einzelne Flecken, Ausbesserungen“.

ABBILDUNG 27: Fahrbahnzustand an der Unfallstelle bei den Erhebungsstellen; Quelle: eigene Erhebung

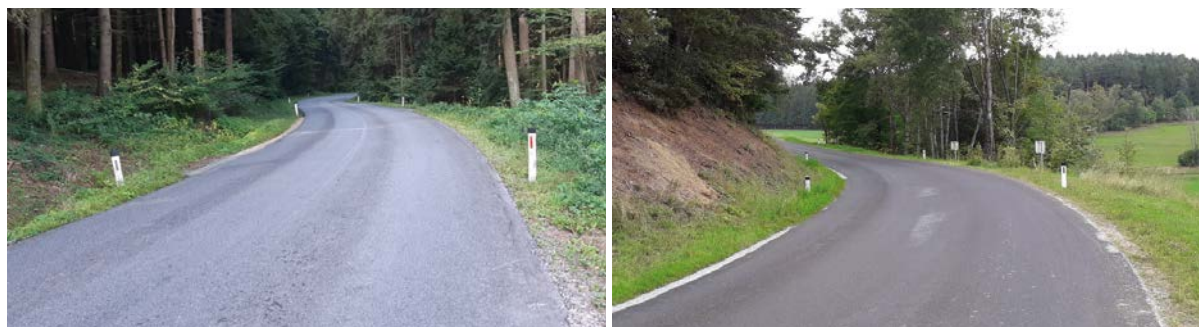
ABBILDUNG 33: Beispiele von Unfallstellen auf Landesstraßen mit 6,0 m Querschnittsbreite ohne Mittel- und Randmarkierungen; Fotos: KfV Sicherheit-Service GmbH

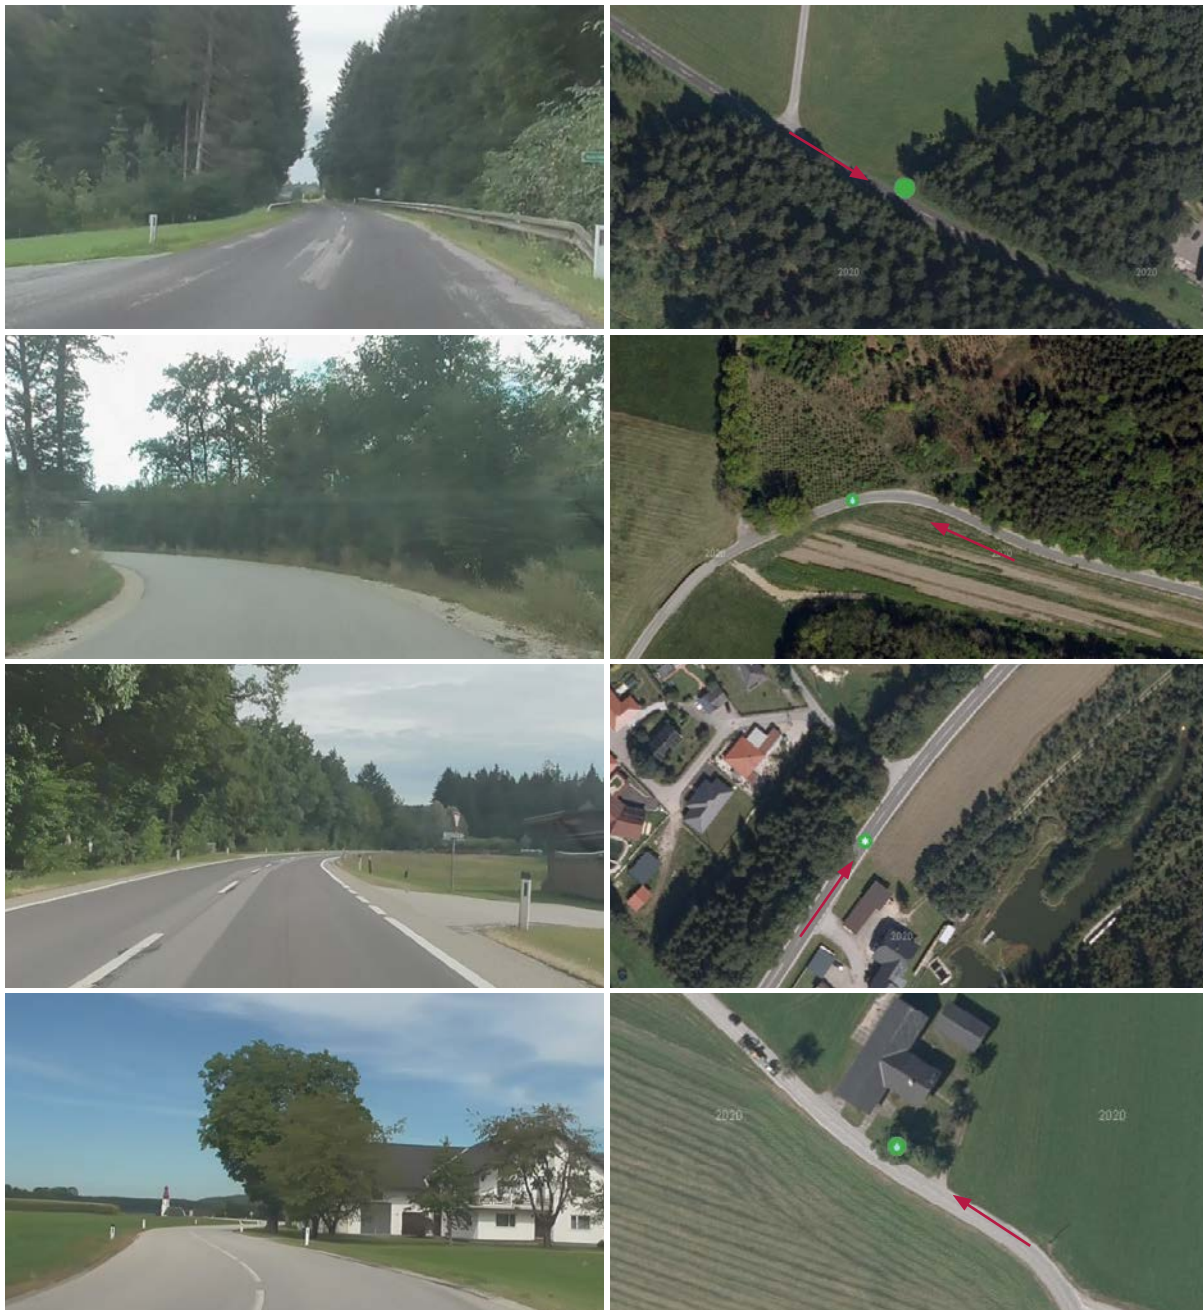
ABBILDUNG 35: Beispiele für Unfallstellen im Cluster 1 (Fotos in Fahrtrichtung des Unfallfahrzeugs); Quellen: Statistik Austria, basemap; Fotos: KfV Sicherheit-Service GmbH

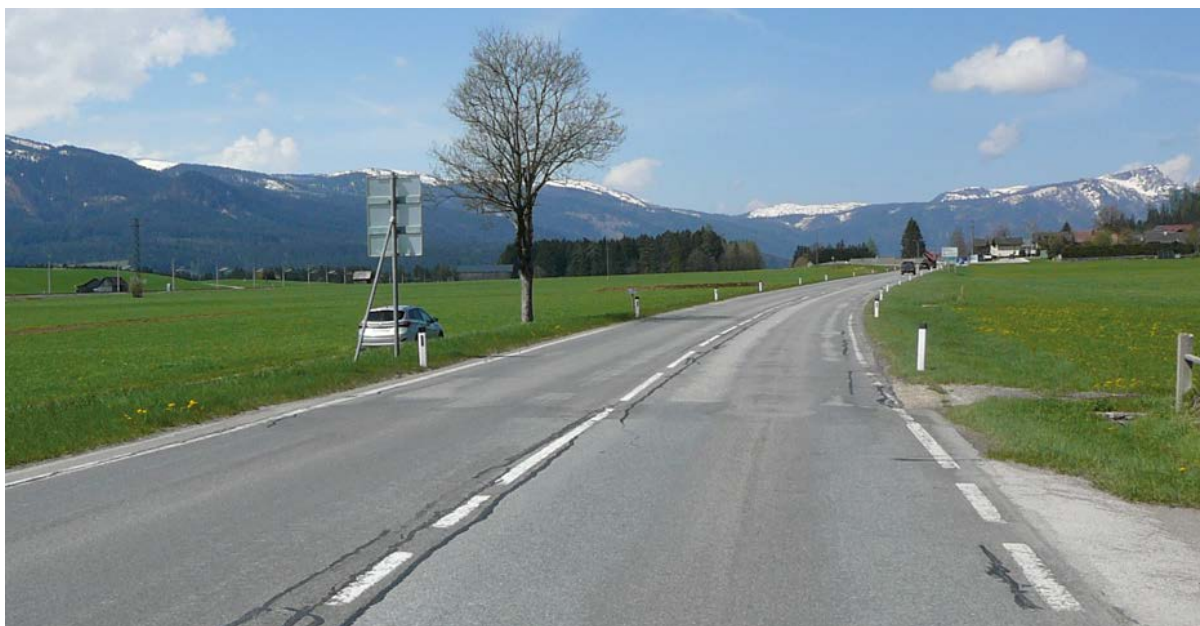
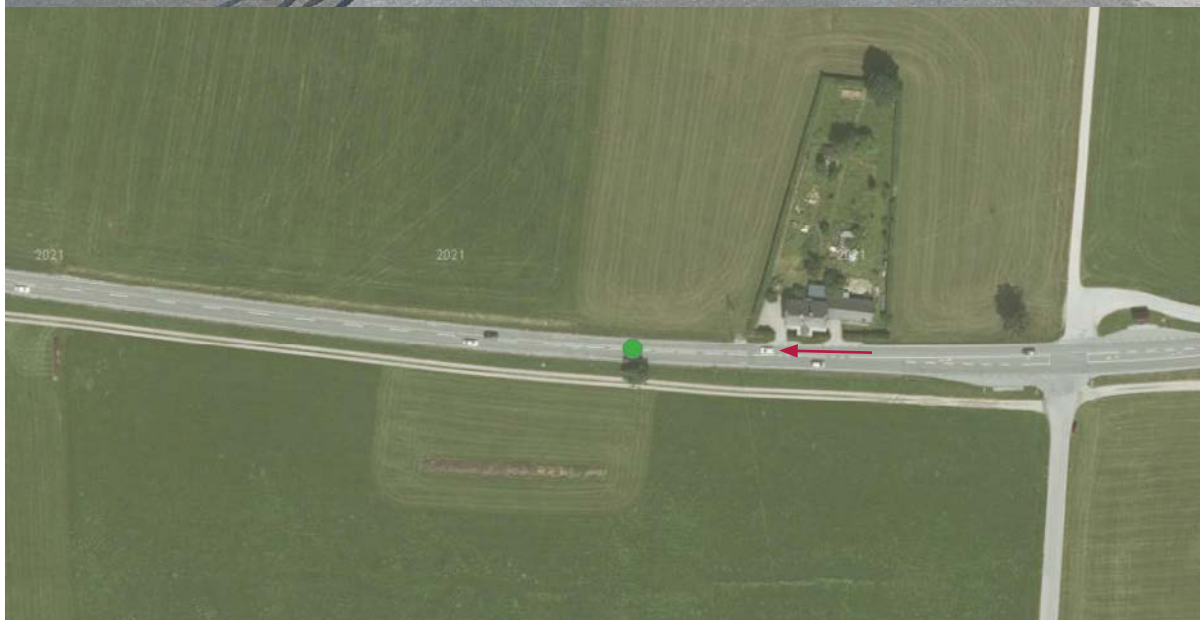
ABBILDUNG 36: Beispiel für Unfallstelle im Cluster 2 (Foto in Fahrtrichtung des Unfallfahrzeugs); Quellen: Statistik Austria, basemap; Foto: KfV Sicherheit-Service GmbH

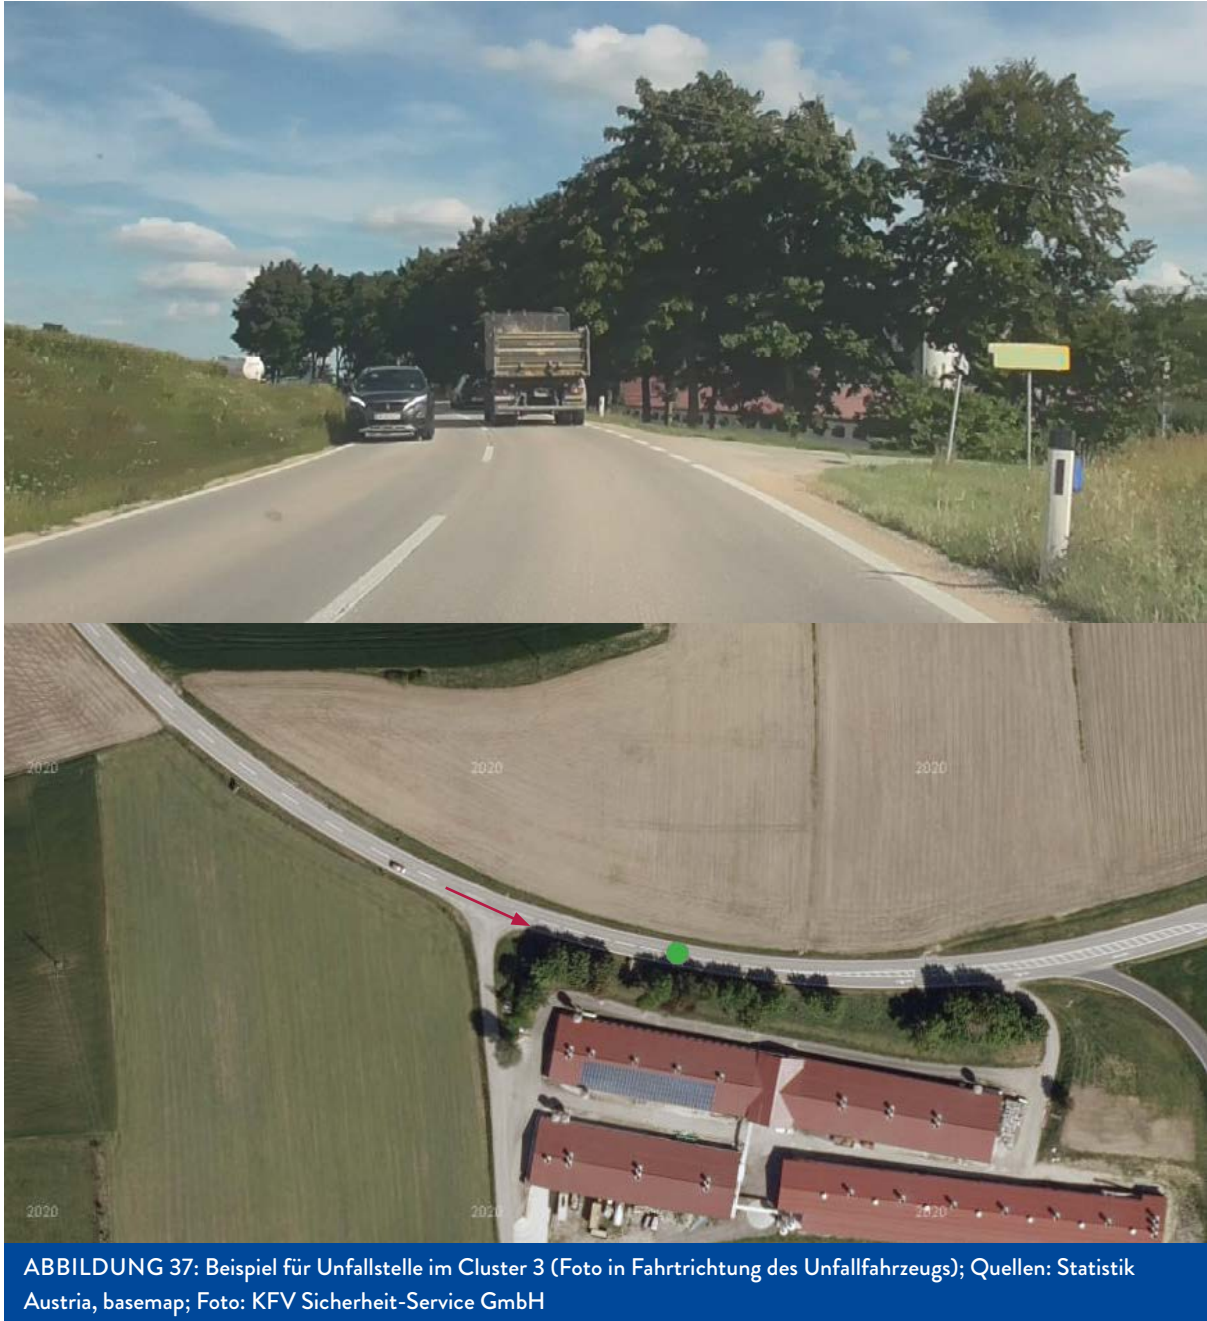
ABBILDUNG 37: Beispiel für Unfallstelle im Cluster 3 (Foto in Fahrtrichtung des Unfallfahrzeugs); Quellen: Statistik Austria, basemap; Foto: KfV Sicherheit-Service GmbH

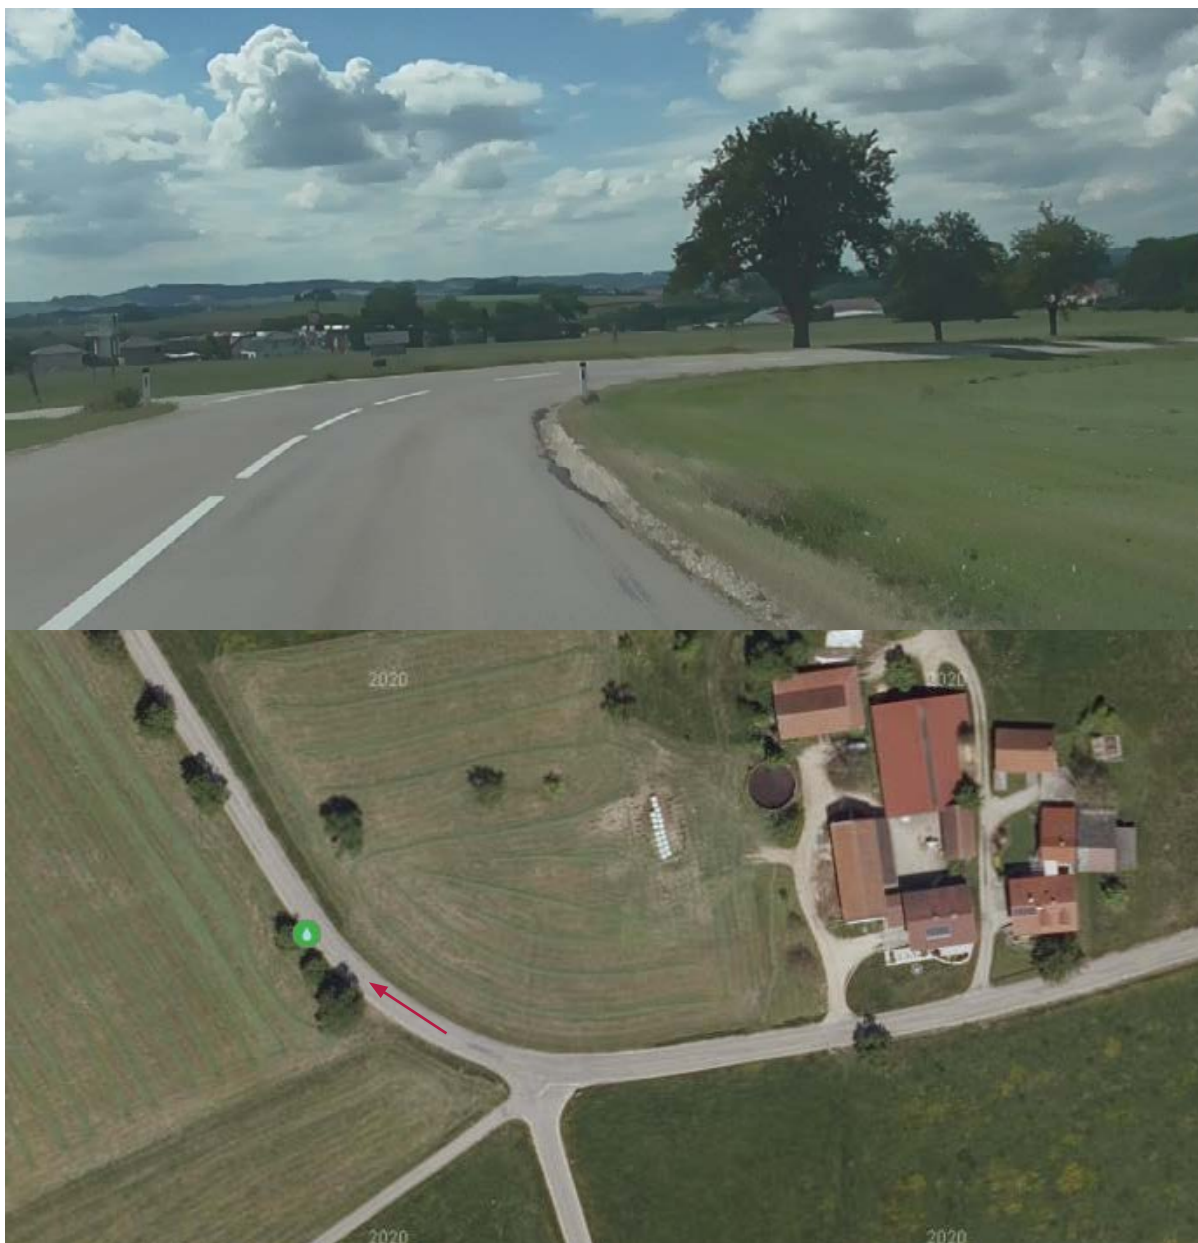
ABBILDUNG 38: Beispiel für Unfallstelle im Cluster 4 (Foto in Fahrtrichtung des Unfallfahrzeugs); Quellen: Statistik Austria, basemap; Foto: KfV Sicherheit-Service GmbH

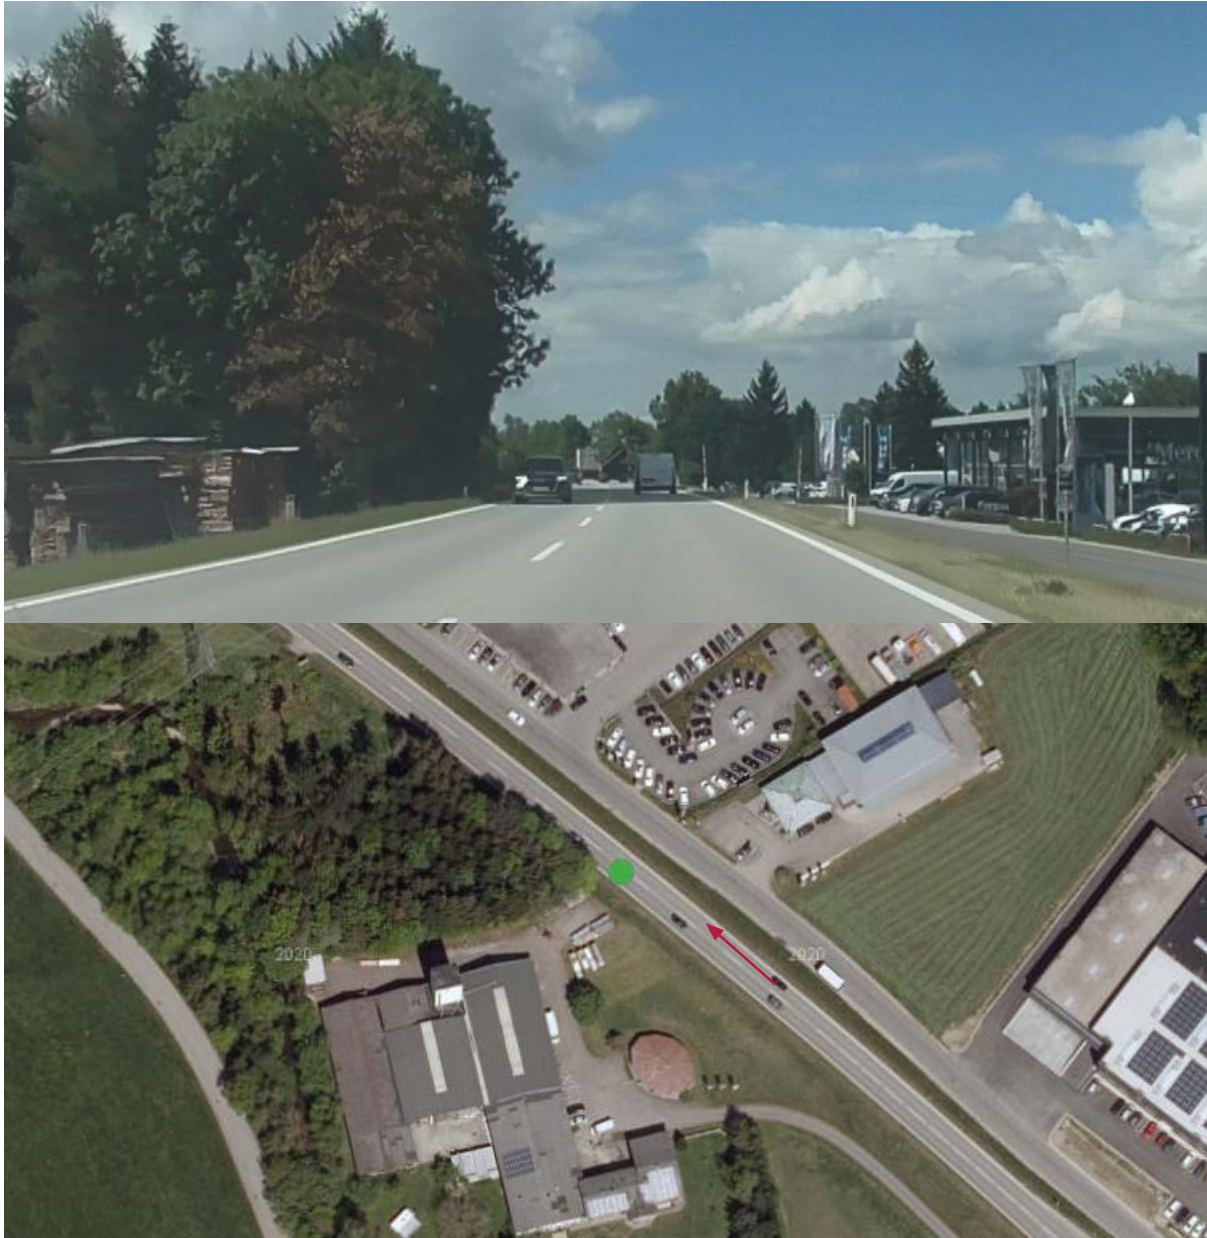
ABBILDUNG 39: Beispiel für Unfallstelle im Cluster 5 (Foto in Fahrtrichtung des Unfallfahrzeugs); Quellen: Statistik Austria, basemap; Foto: KfV Sicherheit-Service GmbH

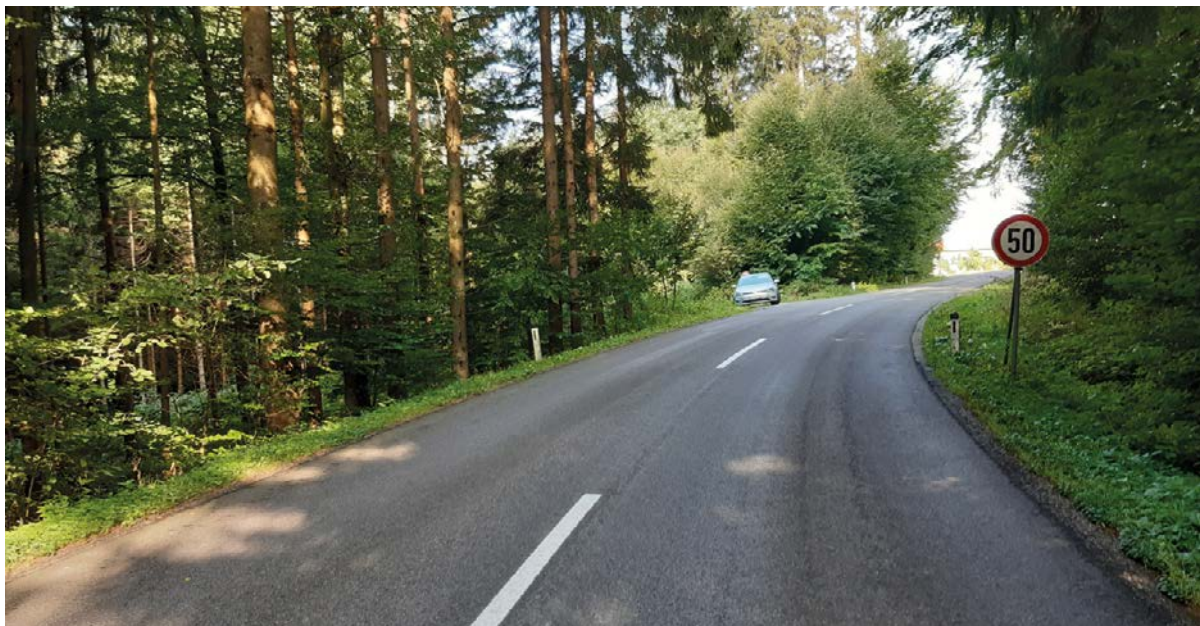
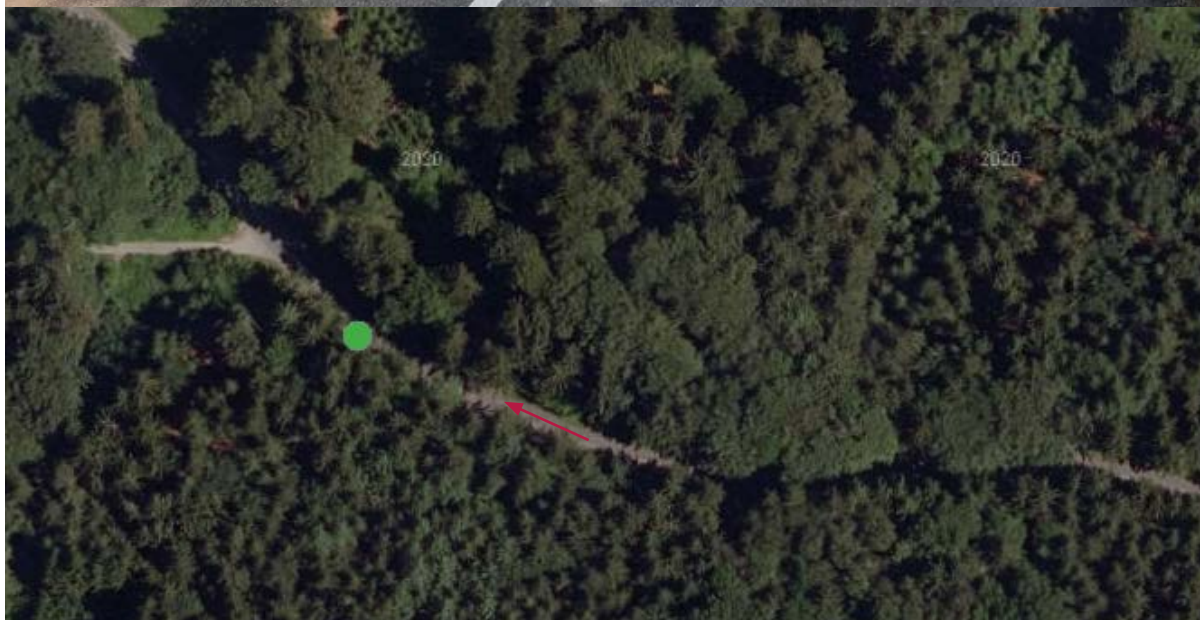
ABBILDUNG 40: Beispiel für Unfallstelle im Cluster 6 (Foto in Fahrtrichtung des Unfallfahrzeugs); Quellen: Statistik Austria, basemap; Foto: KfV Sicherheit-Service GmbH
