MOTORRADSICHERHEIT TIROL 2022

Ein Update zum Sicherheitsprojekt 2019

Wien, 2023.

Medieninhaber und Herausgeber
KFV (Kuratorium für Verkehrssicherheit)

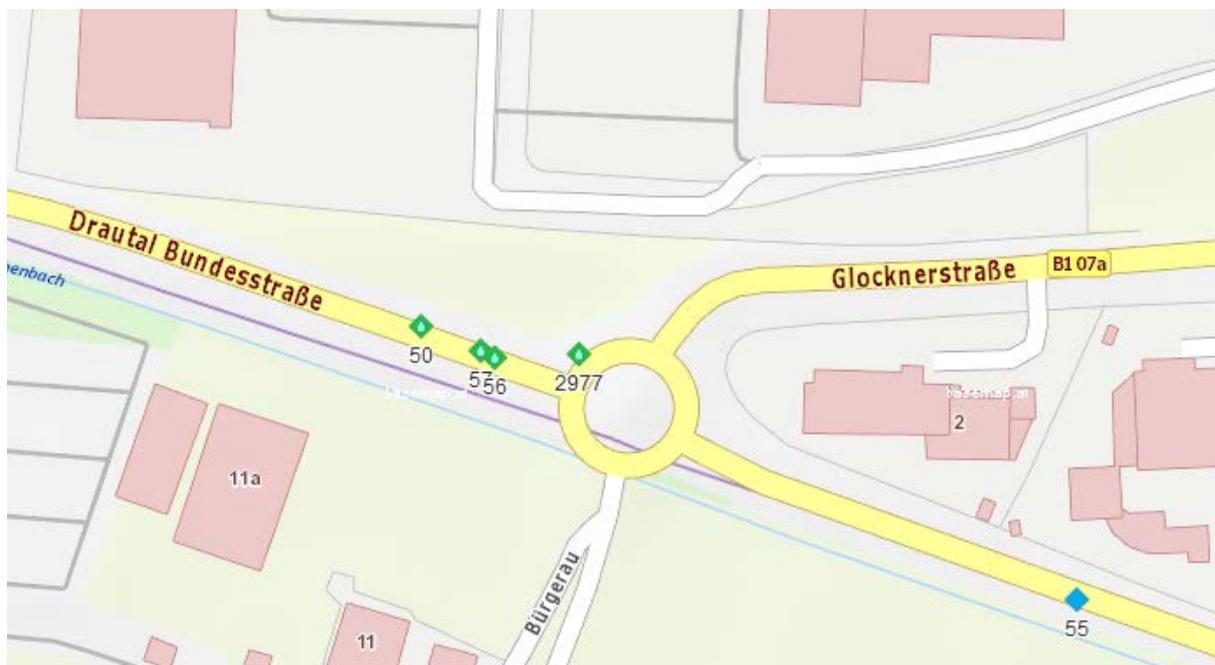
ABBILDUNG 2: Vorheriger Bericht. B100/B107a Kreisverkehr Lienz (Unfallkarte aus Crashbox)

Vier Alleinunfälle auf nasser Fahrbahn innerhalb weniger Meter, weshalb ein Griffigkeitsproblem angenommen wurde. Griffigkeitserhöhende Maßnahmen hätten den Budgetrahmen gesprengt. Die Polizei hat mitgeteilt, dass der Bereich 2018/2019 umgebaut wurde und der Fahrbahnbelag erneuert wurde.

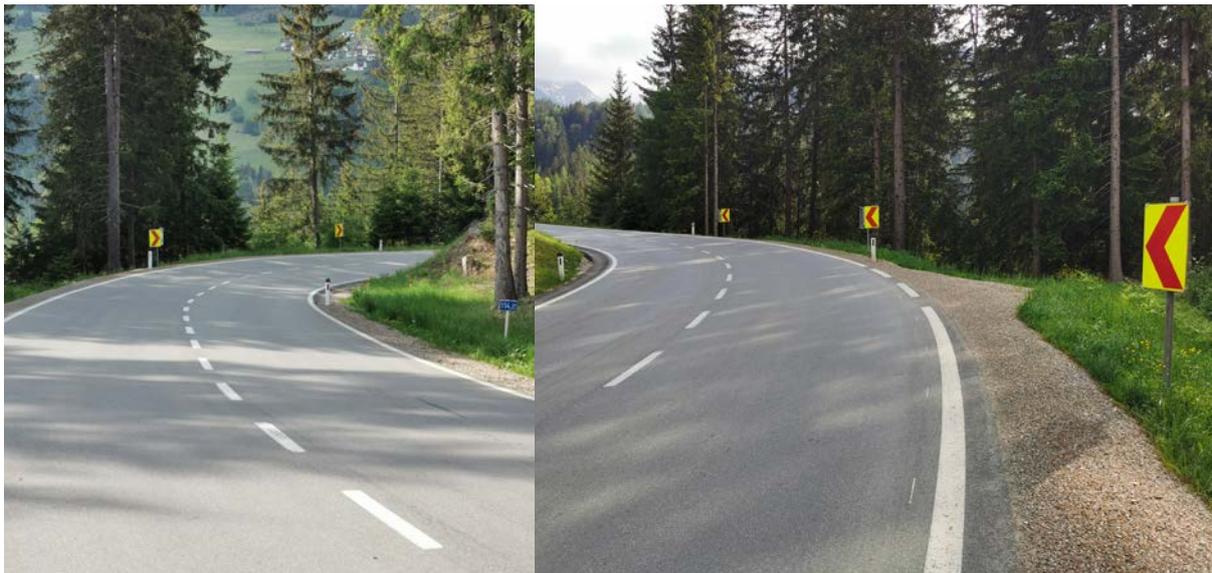
ABBILDUNG 6: B111, Gailtalstraße östlich von Sillian (km 114,2)

Zwei Unfälle bei Kilometer 114,2. Angemerkt wurde, dass noch ein weniger griffiger, älterer Asphalt mit Rissen und Spurrinnen vorhanden ist und Motorradfahrende darauf ausrutschen können. Empfohlen wurde ein Verkehrszeichen „Gefährliche Kurve“ mit der Zusatztafel „wird enger“ jeweils für beide Richtungen.

Die aktuellen Bilder zeigen, dass auch hier die Deckschicht erneuert wurde. Es wurden Leitwinkler auf Stahlrohren aufgestellt, die jeweils für beide Richtungen sichtbar sind.

Ein Besuch der Stelle ist nicht erforderlich, es werden keine weiteren Maßnahmen vorgeschlagen.

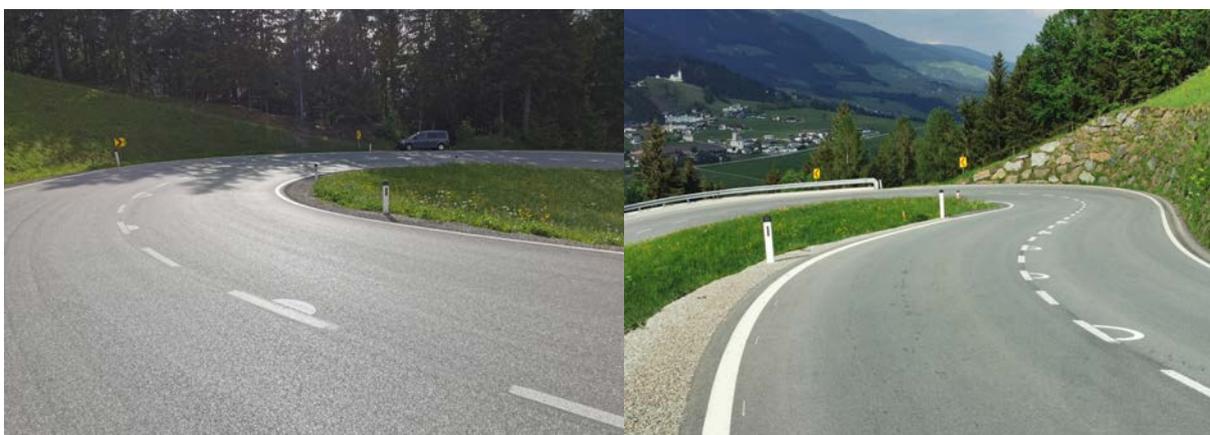
ABBILDUNG 7: B111, Gailtalstraße östlich von Sillian (km 113,9)

Es wurde kein neuer Unfall an dieser Stelle verzeichnet. Das Problem scheint durch die verbesserte Griffigkeit des neuen Asphalts gelöst. Es wurden nach dem Asphaltieren die Ellipsen seitens des KfV nicht erneut aufgebracht. Es war beschlossen worden, das Unfallgeschehen zu beobachten und nur in dem Fall erneut zu markieren, wenn sich weitere Unfälle ereignen. Ein erneutes Aufbringen von Markierungen erscheint vorerst nicht erforderlich. Dies erscheint frühestens dann relevant, wenn die Fahrbahngriffigkeit durch die Abnutzung des Asphalts wieder zu sinken beginnt.

Bei der Befahrung 2022 wurde festgestellt, dass nach der Erneuerung der Deckschicht doch wieder Halbellipsen in der Kurve kleben, zusätzlich wurden auch in der Kurve davor Halbellipsen entlang der Mittellinie aufgebracht. Diese sind in hervorragendem Zustand.

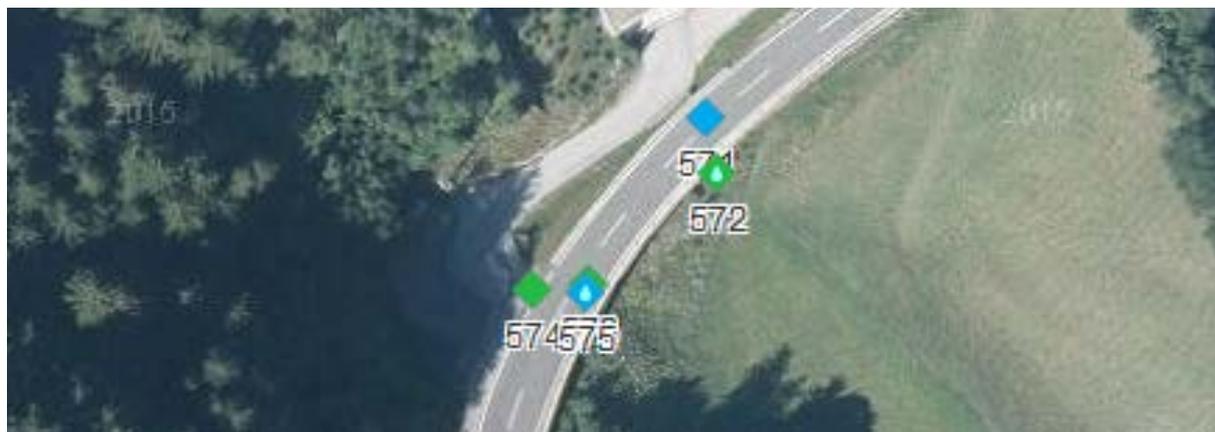
ABBILDUNG 11: Vorheriger Bericht. Unfallkarte aus Crashbox, Tiroler Straße km 158,9

Fünf Unfälle bei diesem Kilometer. Drei Alleinunfälle und zwei Gegenverkehrsunfälle. Es wurde bereits ein Gefahrenzeichen „Gefährliche Rechtskurve“ mit dem Zusatz „Schleudergefahr für Motorräder“ in Fahrtrichtung Osten an der besagten Kurve angebracht. Im Bericht 2019 wurde erwähnt, dass es die Wirkung der getroffenen Maßnahme zu beobachten gilt.

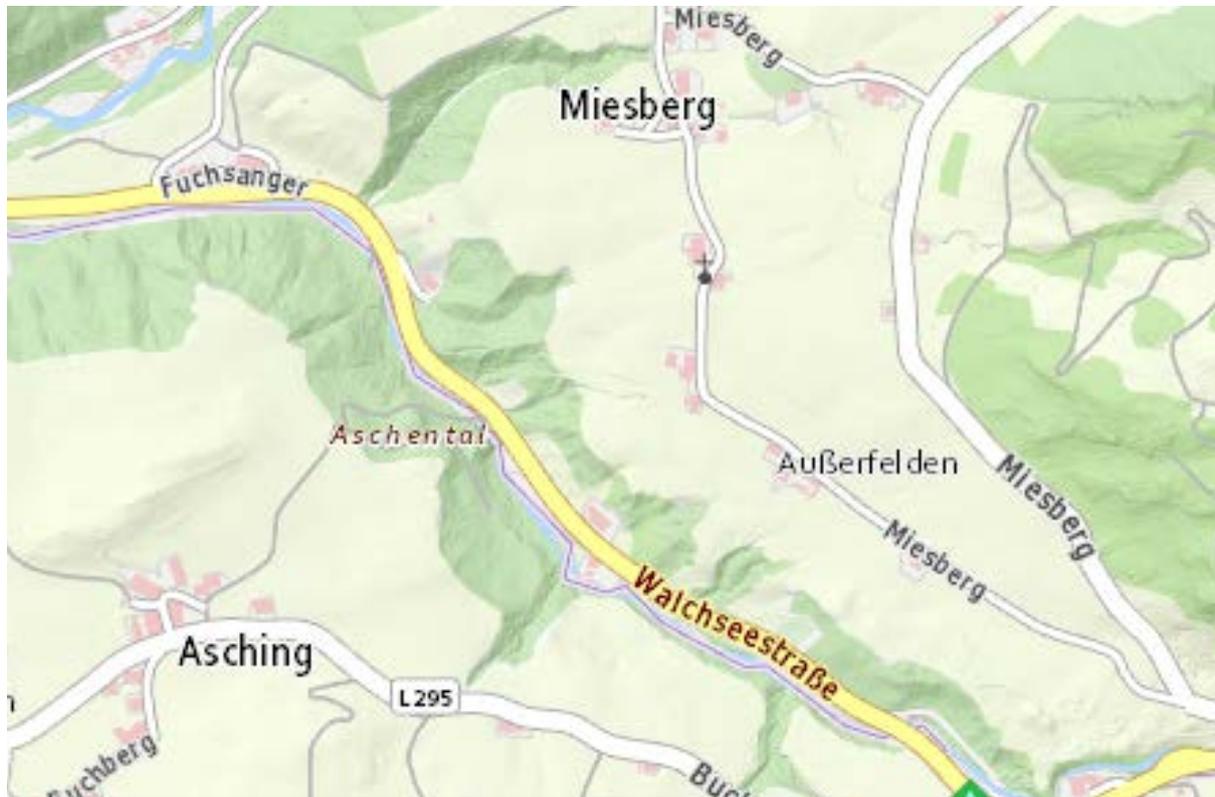
ABBILDUNG 13: B172, km 16,100 Walchsee (Kufstein)

Auf der Walchseestraße wurde auf km 16,1 ein Unfall verzeichnet. Es handelte sich hier um einen Unfall bei Regen, ohne weitere Beteiligte, wegen nichtangepasster Geschwindigkeit.

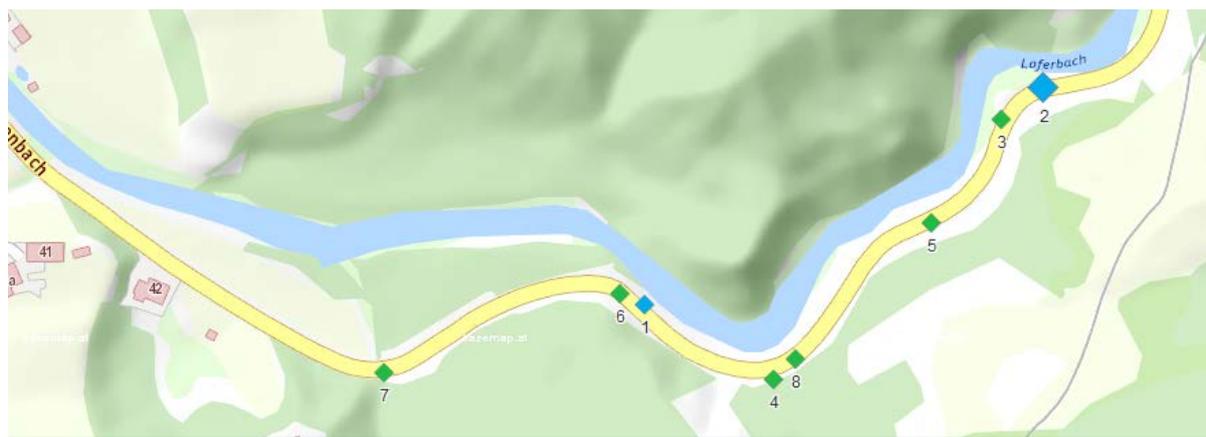
ABBILDUNG 14: Vorheriger Bericht. Unfallkarte aus Crashbox, Walchseestraße km 1,5

Kurz vor der Staatsgrenze bei km 1,6 bis 1 gab es eine Ansammlung von Alleinunfällen. Die Besonderheit in diesem Abschnitt ist touristischer Art – bei km 0,5 befindet sich ein befestigter Parkplatz, der von Wassersportlern benutzt wird, in der Kurve von Unfall 1 und 6 ist ebenfalls ein unbefestigter Parkplatz mit einem kleinen Wasserfall. Die Parksituationen sind kritisch, es ist daher anzunehmen, dass die verzeichneten Unfälle in Verbindung mit dem Ausfahren von Fahrzeugen stehen.

Vorgeschlagen wird, das Tempolimit von 60 km/h bereits bei km 1,7 beginnen zu lassen bzw. in der anderen Fahrtrichtung dort enden zu lassen. Verkehrszeichen „Gefährliche Rechtskurve“, Zusatztafel „wird enger“, Richtung 2, km 1,5 – knapper vor der Kurve als gesetzlich vorgesehen mit entsprechender Zusatztafel. Die Kurve von Unfall 4 und 8 mit dem Scheitel bei km 1,3 soll mit Leitwinkeln ausgestattet werden, die aus beiden Richtungen sichtbar sind. Bodenmarkierungen wären als Zusatzmaßnahme denkbar, allerdings wäre davor der Schwerverkehrsanteil zu prüfen.

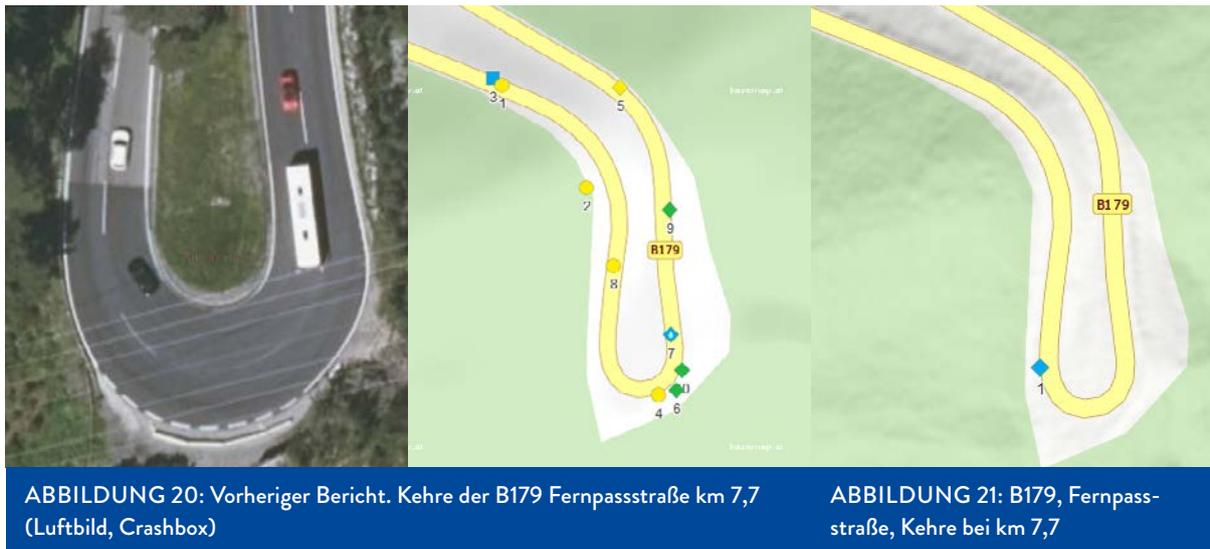
ABBILDUNG 20: Vorheriger Bericht. Kehre der B179 Fernpassstraße km 7,7 (Luftbild, Crashbox)

Zwei Unfälle durch Rechtsabkommen, ein Gegenverkehrsunfall, ein weiterer Abkommensunfall und ein Auffahrunfall. Bei Besichtigung und Betrachtung von Luftbildern wurde der Zugang zur Abstellfläche am Außenrand der Kurve als mögliche Unfallursache festgestellt.

Vorgeschlagen wurde eine Schließung des Parkplatzes und die Markierung einer Warnlinie statt der vorhandenen Leitlinie.

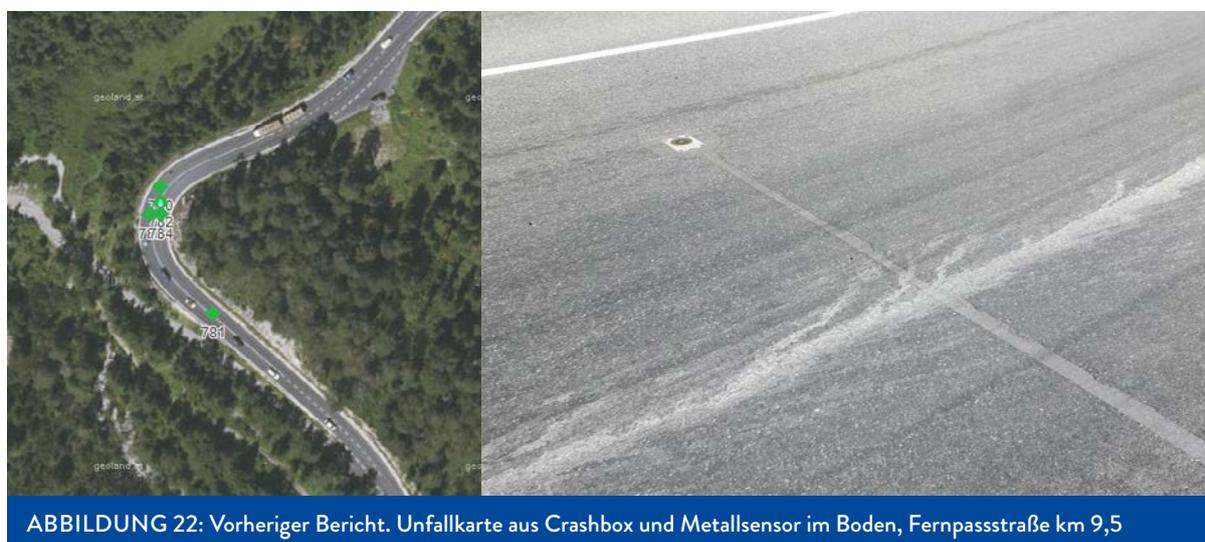
Fünf Alleinunfälle in der Kurve, alle Betroffenen waren in Richtung 2 (bergab) unterwegs. Vorgeschlagen wurde, ein Verkehrszeichen „Gefährliche Linkskurve“ mit einer Zusatztafel „Motorrad“ bei km 9,5 in Richtung 2 aufzustellen. Zudem sinnvoll wären die Verlegung des Sensors und die Ersetzung der rot-weißen Leitwinkel durch gelb-rote. Kurz vor der Kurve bräuchte es ein Gefahrenzeichen „Schleudergefahr“ und darunter „Gefährliche Linkskurve“ mit einer Zusatztafel „wird enger“. Zudem wurde ein Tempolimit von 30 km/h angedacht.

Keine neuen Unfalldaten zu dieser Stelle.

Änderungen an der Unfallstelle konnten keine festgestellt werden. Es bleiben daher die Vorschläge aus 2019 aufrecht: Den Fahrbahnsensor verlegen, alle Leitwinkel gleich in Gelb/Rot, kurz vor der Kurve ein Gefahrenzeichen „Schleudergefahr“ und darunter eine Zusatztafel „wird enger“, auf der bereits bestehenden Warntafel könnte der Schriftzug „wird enger“ ergänzt werden.

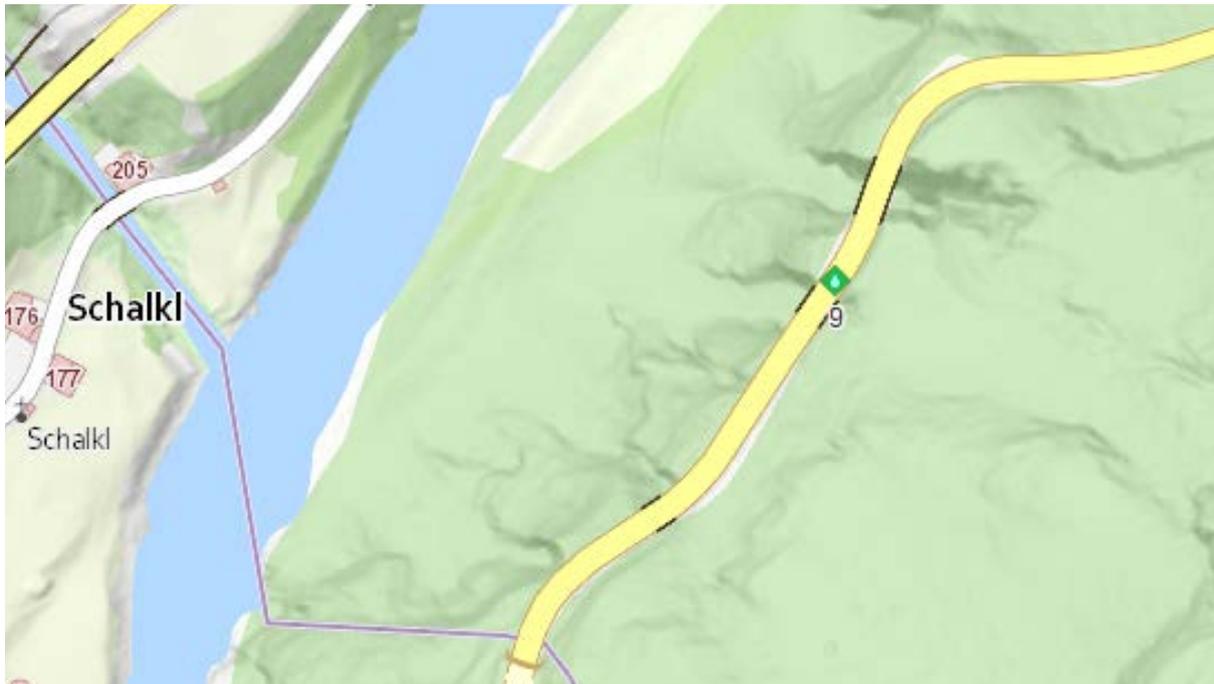
ABBILDUNG 24: B180, Reschenstraße, km 25,3 bis 26,8

Im Jahr 2020 ereignete sich bei km 26,9 ein Alleinunfall, bei nichtangepasster Geschwindigkeit und nasser Fahrbahn. Keine weiteren Unfälle in der Nähe.

- U_ID 860302907
- Do., 11.06.2020 14:55
- UPS; UTyp 051
- Keine Fahrtrichtung angegeben
- OG o – Unfälle mit nur einem Beteiligten
- Schleudern/Driften; nichtangepasste Geschw.; sonst. unfallverursach. Umst.; Sturz v. Fzg.
- Nasse Fahrbahn

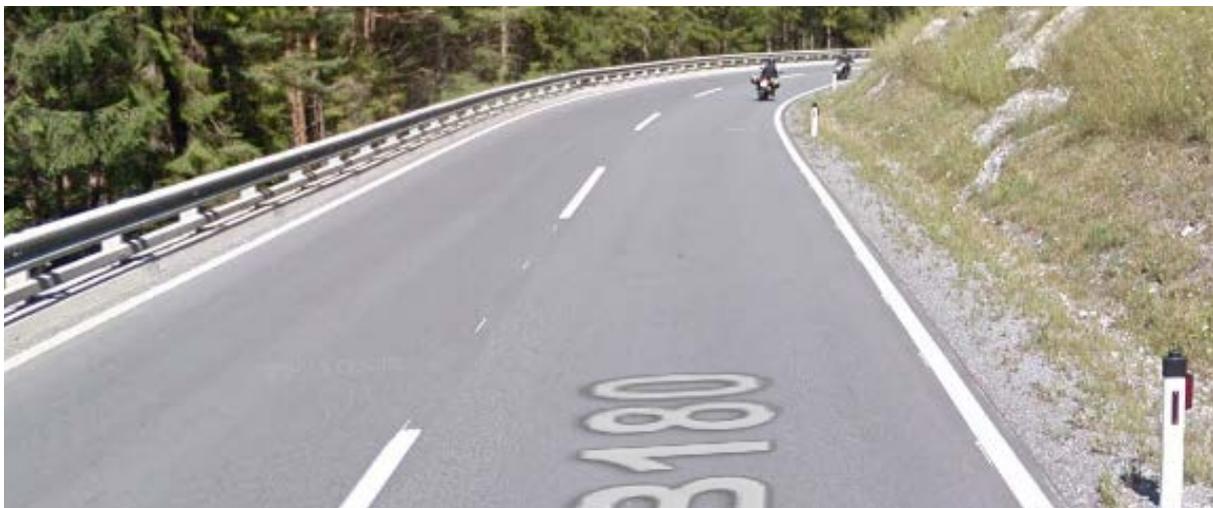
ABBILDUNG 25: B180, Reschenstraße, km 25,3 bis 26,8, Google Street View

Ein Nässeunfall ist 2020 hinzugekommen. Die Unfallstelle liegt jedoch 70 m von den bisherigen Unfallorten entfernt. Es ist kein Zusammenhang erkennbar. Ferner kam 2020 am anderen Ende des Gefahrenbereichs oberhalb von Vorderrauth eine Kollision eines Motorrads mit drei Pkw hinzu. Das Motorrad war talwärts, die drei Autos waren bergauf unterwegs, der Motorradfahrer wurde getötet. Als Unfallursache wird ungenügendes Rechtsfahren angegeben: Das wäre erklärbar, wenn der Motorradfahrer auf der langen Geraden zu schnell für die Kurve gefahren ist und entweder beim Bremsen zu Sturz kam oder aufgrund von Schräglagenangst auf die Gegenfahrbahn geriet. Grundsätzlich käme auch in Betracht, dass der entgegenkommende Autofahrer die Kurve geschnitten hat, was sich ohne Unfallakt aber nicht beurteilen lässt. Jedenfalls liegt dieser Unfall abseits des bisherigen Unfallgeschehens.

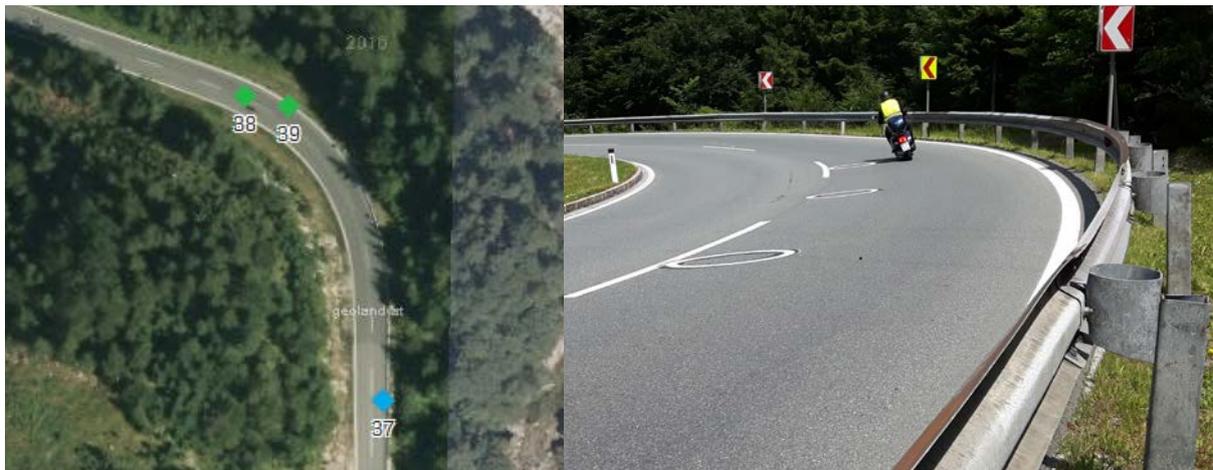
ABBILDUNG 27: Vorheriger Bericht. Unfallkarte aus Crashbox, Achenseestraße km 27,7, Foto

Zwei Abkommensunfälle. Bei der Befahrung zeigte sich, dass dieser Kurve ein kurzes gerades Stück mit einer Kuppe vorausgeht, noch davor eine Rechtskurve, die den Blick auf den weiteren Straßenverlauf nur verzögert freigibt. In der Kurve taucht die Fahrbahn nach links ab, was den Fahrbahnverlauf schwer erkennbar macht.

Es wurden Bodenmarkierungen in Ellipsenform vor Ort aufgebracht.

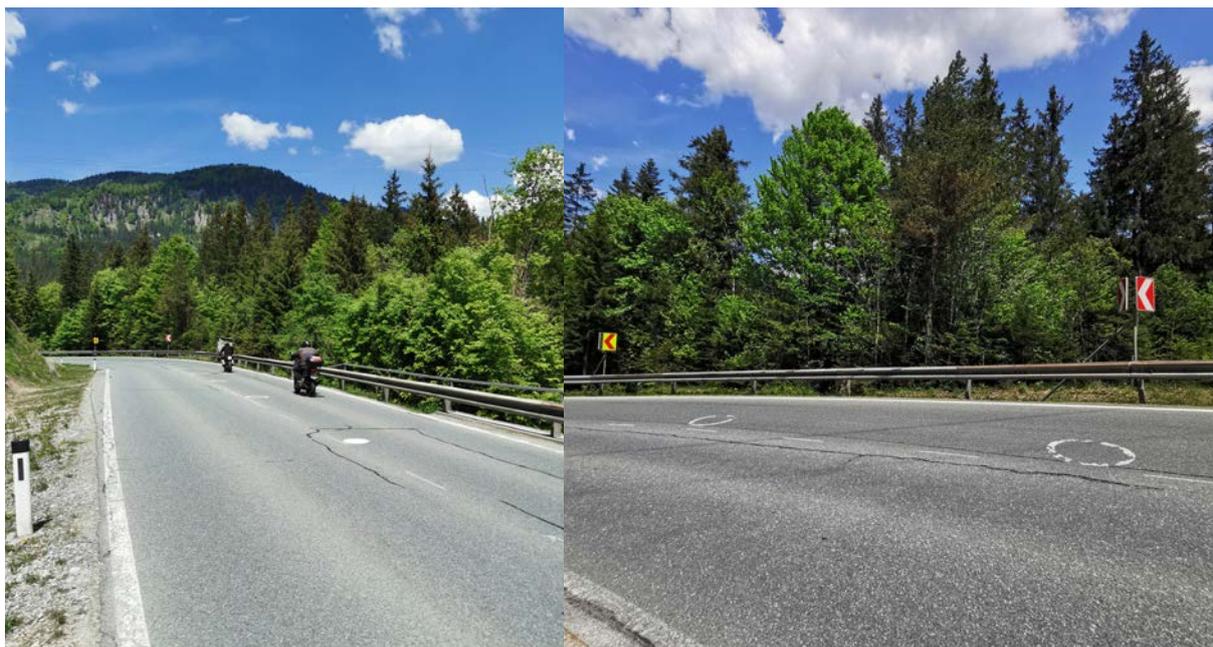
ABBILDUNG 28: Achenseestraße km 27,7, Foto aus 2022

Es wurde kein neuer Unfall an dieser Stelle verzeichnet.

Aufgrund des etwas ramponierten Zustandes der Ellipsen wird vorgeschlagen, diese zu erneuern, konkret, zwischen den vorhandenen Ellipsen jeweils mittig neue aufzukleben. Erledigt am 25.5.2023.

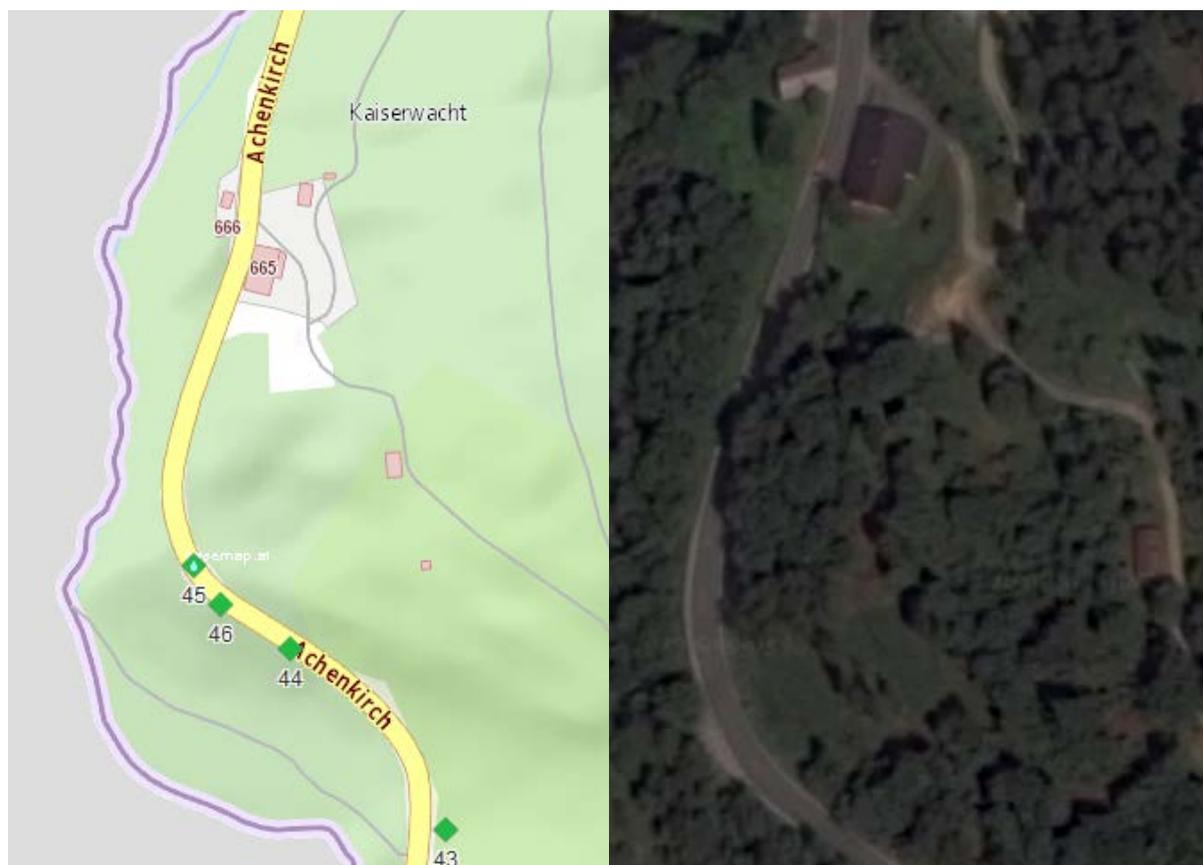
ABBILDUNG 29: Vorheriger Bericht. Achenseestraße km 32,7 (Unfallkarte aus Crashbox und Google Maps)

Um Kilometer 32,7 nahe der „Kaiserwacht“ sind vier Unfälle innerhalb von 100 m dokumentiert, wobei drei der Motorräder nach Süden unterwegs waren. Annahme war, dass die Kurve leicht eindreht. Die Beobachtung hat gezeigt, dass die Kurve den Radius knapp vor dem Kurvenausgang deutlich wechselt.

Eine sehr frühe Markierung mittels Ellipsen, um Überraschungen für die Motorradfahrenden zu vermeiden, wurde durchgeführt. Zudem wurden drei weitere Leitwinkel vorgeschlagen, um den Kurvenverlauf für Fahrzeuglenkende gleich in der Annäherung besser erkennbar zu machen. Überdies sollte ein Verkehrszeichen „Gefährliche Linkskurve“ mit Zusatz „wird enger“ angebracht werden. Auch an dem Verkehrszeichen „Gefährliche Doppelkurve“ am Kurvenscheitel sollte eine solche Zusatztafel angebracht werden. Außerdem sollte der Parkplatz außen an der Kurve abgeriegelt werden.

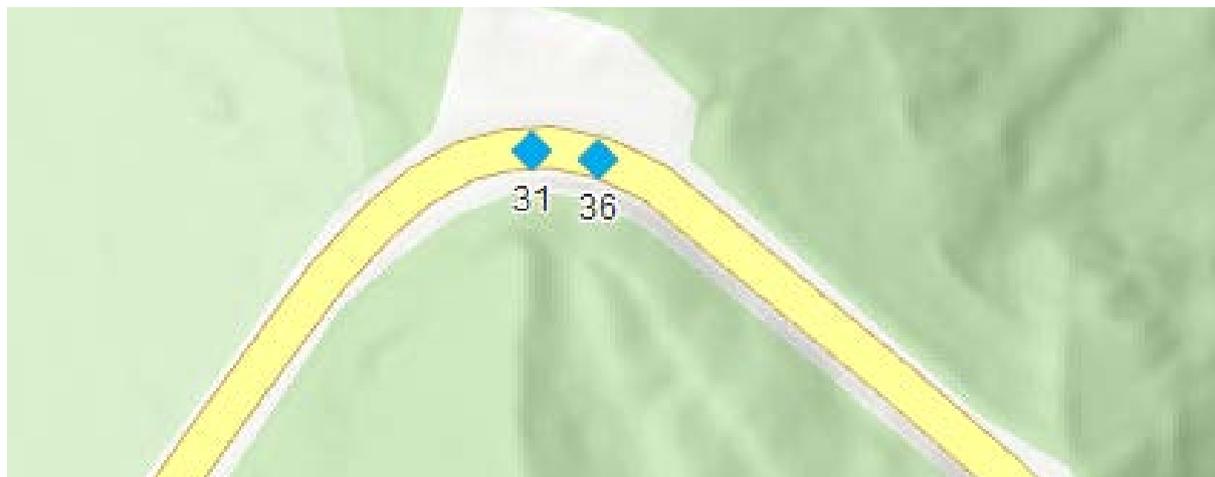
ABBILDUNG 32: B182, Brennerstraße, km 10,65

In der Kurve gibt es bereits eine Warnlinie und Unterzüge, es gab jedoch zwei Gegenverkehrsunfälle in beiden Fahrtrichtungen. Das in der Kurve beginnende Überholverbot und die Geschwindigkeitsbeschränkung auf 50 km/h wurden als Ablenkung wahrgenommen, die zu verspäteten Reaktionen bei Gegenverkehr geführt hat.

Vorgeschlagen wurde, die Verordnung anzupassen und die Verkehrszeichen vor der Kurve anzuordnen, es besteht allerdings keine Dringlichkeit bei deren Versetzung.

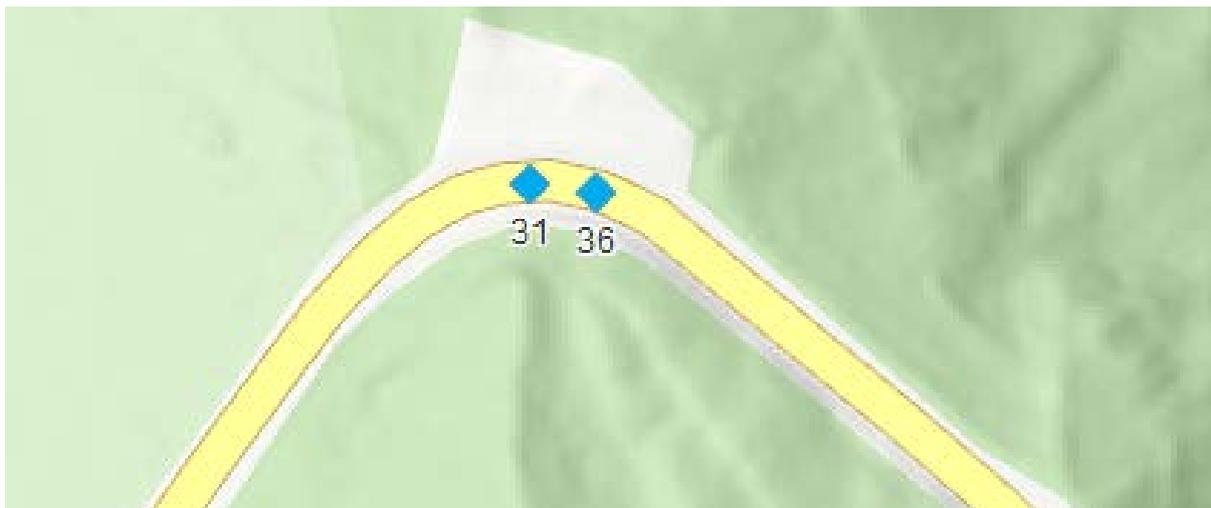
ABBILDUNG 34: B182, Brennerstraße, km 11,5, Unfallkarte

Ein Unfall im Begegnungsverkehr im Jahr 2020. Der mit 31 bezeichnete Unfall auf der Karte ist falsch verortet und passierte einen Kilometer weiter talauswärts.

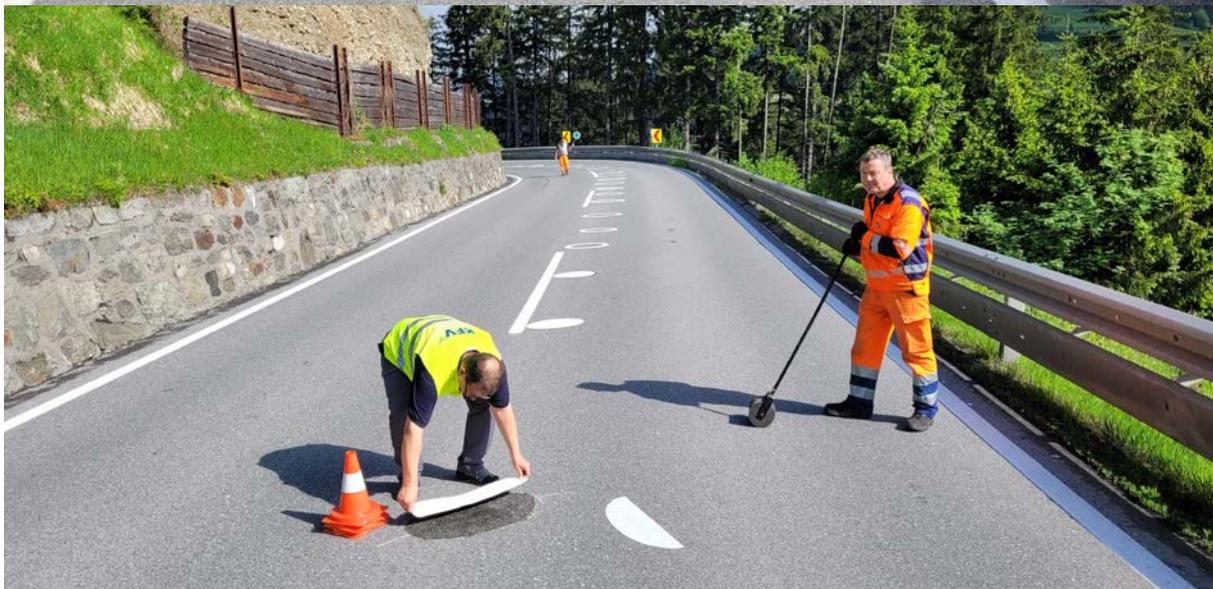
ABBILDUNG 35: B182, Brennerstraße, km 11,5, Fotos während der Markierungsarbeiten

Im oberen Bild erkennt man die Idee: Die Markierungen rechts sollen die Motorradfahrenden dazu anleiten, vor der Kurve mehr Abstand vom rechten Straßenrand zu halten, um den Ernst der Lage (also den problematischen Kurvenradius) möglichst früh zu erkennen. Die Markierungen links sollen gleichzeitig verhindern, dass die Motorradfahren aufgrund dessen zu weit nach links geraten. Zusammen bilden die Markierungen eine Art „Geschwindigkeitstrichter“.

Erledigt am 25.5.2023. Zudem wurden die bereits etwas ramponierten Markierungen in der anderen Fahrtrichtung nachgeklebt. In Abbildung 35, unteres Bild, sieht man, wie die Position nach dem Auflegen mit Kreide angezeichnet wurde, der Primer ist bereits aufgewalzt, die Schutzfolie von der Markierung ist abgezogen und die Markierung wird gerade positioniert. Die zweite Hälfte wartet auf das

Aufkleben und der Mitarbeiter der Straßenmeisterei wartet darauf beide Hälften mit einer Walze anzudrücken.

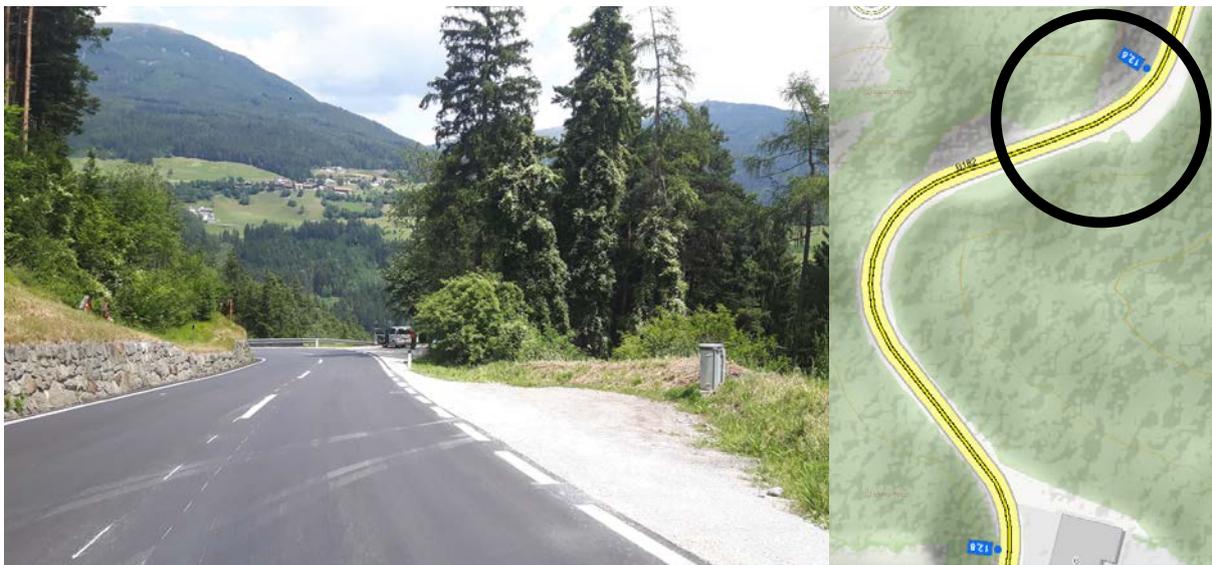
ABBILDUNG 36: Vorheriger Bericht. Parkplatz B182 Brennerstraße km 12,7

In der Kurve nach dem Gasthof Post bei km 12,7 wurden Unfälle verzeichnet, die mit dem Parkplatz östlich der Straße in Zusammenhang stehen dürften. Die Beobachtungen bestätigten dies, auch wenn die Polizei diese Vermutung nicht bestätigen konnte.

Vorgeschlagen wurde, dass der Parkplatz durch eine Verfrachtung des dahinter befindlichen Erdwalls direkt an die Fahrbahn unbenutzbar gemacht werden soll. Für eventuelle Polizeikontrollen wurde vorgeschlagen, diese auf den darauffolgenden Parkplatz zu verlegen.

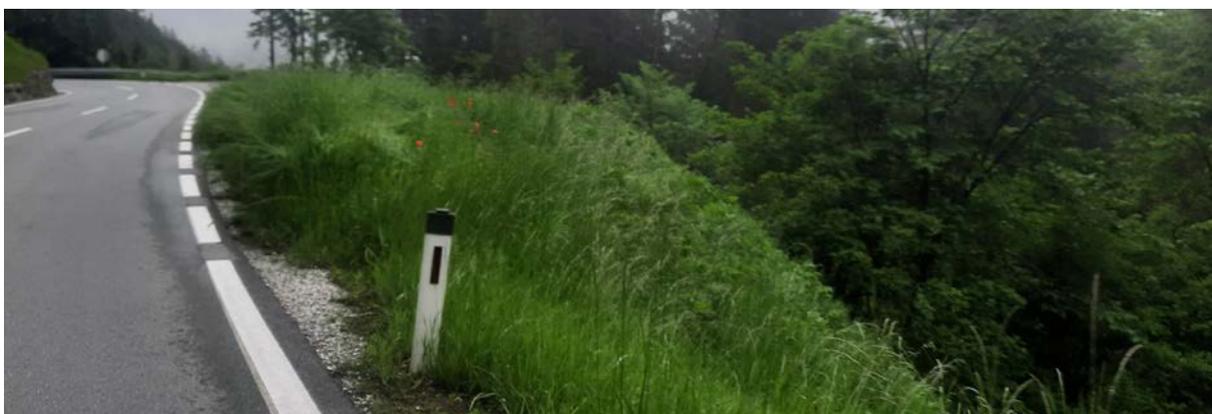
ABBILDUNG 37: Parkplatz B182 Brennerstraße km 12,7, aktuell

Ein Unfall im Sommer 2018 an dieser Stelle, seitdem keine neu verzeichneten.

Der Parkplatz wurde „zugeschüttet“. Die Stelle muss erneut besichtigt werden, weil die entscheidende Änderung auf den Fotos vom Mai 2022 nicht zu sehen ist. Erledigt am 24.5.2023.

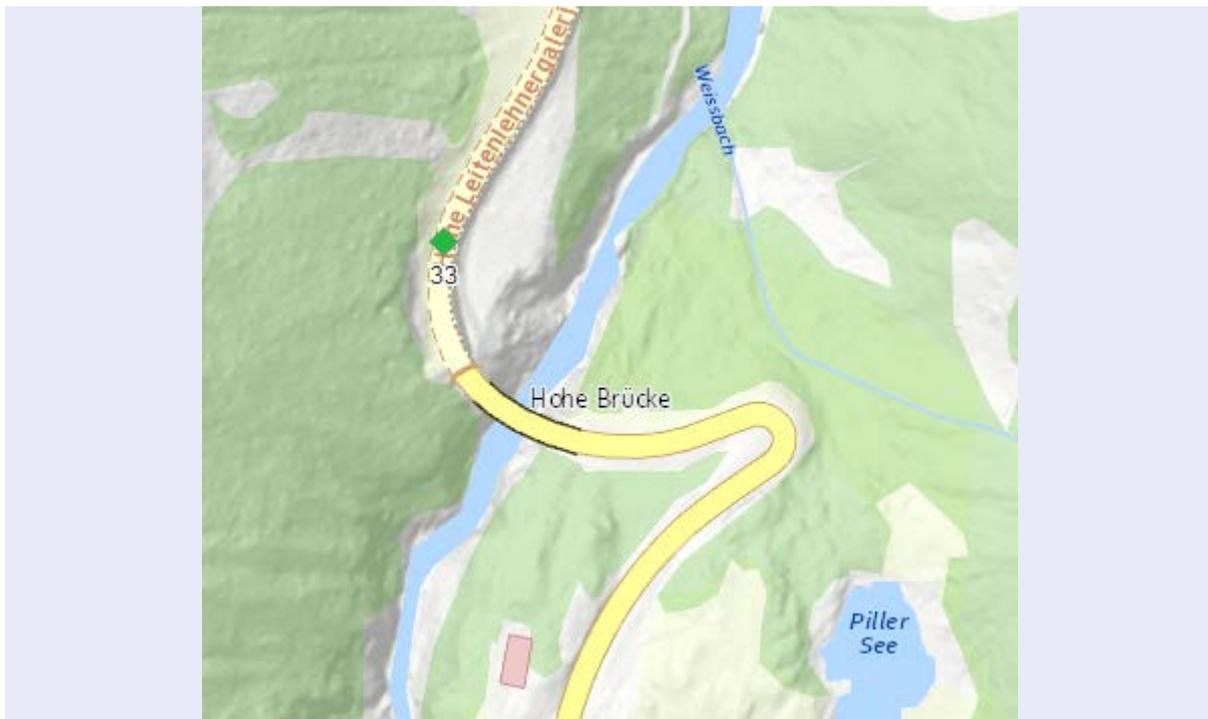
ABBILDUNG 39: B186, Ötztalstraße, km 46,6, Unfallkarte 2019 bis 2020

Diese Gefahrenstelle ist ein besonderer Fall einer Hundskurve. Die Situation stellt sich dar, als wären Brücke und Galerie ohne Absprache nebeneinandergestellt worden. Am Beginn der Galerie – für die bergab fahrenden Fahrzeuge also am Beginn der Dunkelheit – ist ein deutlicher Knick in der Fahrlinie, der während der Beobachtung vor Ort sogar Autofahrende in Schwierigkeiten brachte. Die Verortung der Unfälle verschleiern ferner die wahre Unfallstelle. In Gefahr geraten die Motorradfahrenden am Knick, markiert werden die Unfälle dort, wo sie nach missglücktem Korrekturmanöver mit der Wand der Galerie kollidieren.

Im Rahmen des vorherigen Berichts wurde eine durchgängige deutliche Kennzeichnung des Verlaufs empfohlen, außerdem die Kennzeichnung „Gefährliche Rechtskurve“ mit dem Zusatztext „wird enger“ unmittelbar am Beginn der Kurve. Dringend umzusetzen ist noch die Sanierung der Fahrbahndecke im Bereich der Brücke und im Einfahrtsbereich der Galerie. Die Galerie sollte durch selbstleuchtende Leitknöpfe besser erkennbar gemacht werden. Darüber hinaus ist ein Hinweis auf die enger werdende Kurve in Fahrtrichtung 1 (taleinwärts) sinnvoll.

Balkenmarkierungen wurden in Fahrtrichtung 2 aufgeklebt, die Ellipsen in Fahrtrichtung 1 konnten wegen Feuchtigkeit der Galerie nicht durchgeführt werden.

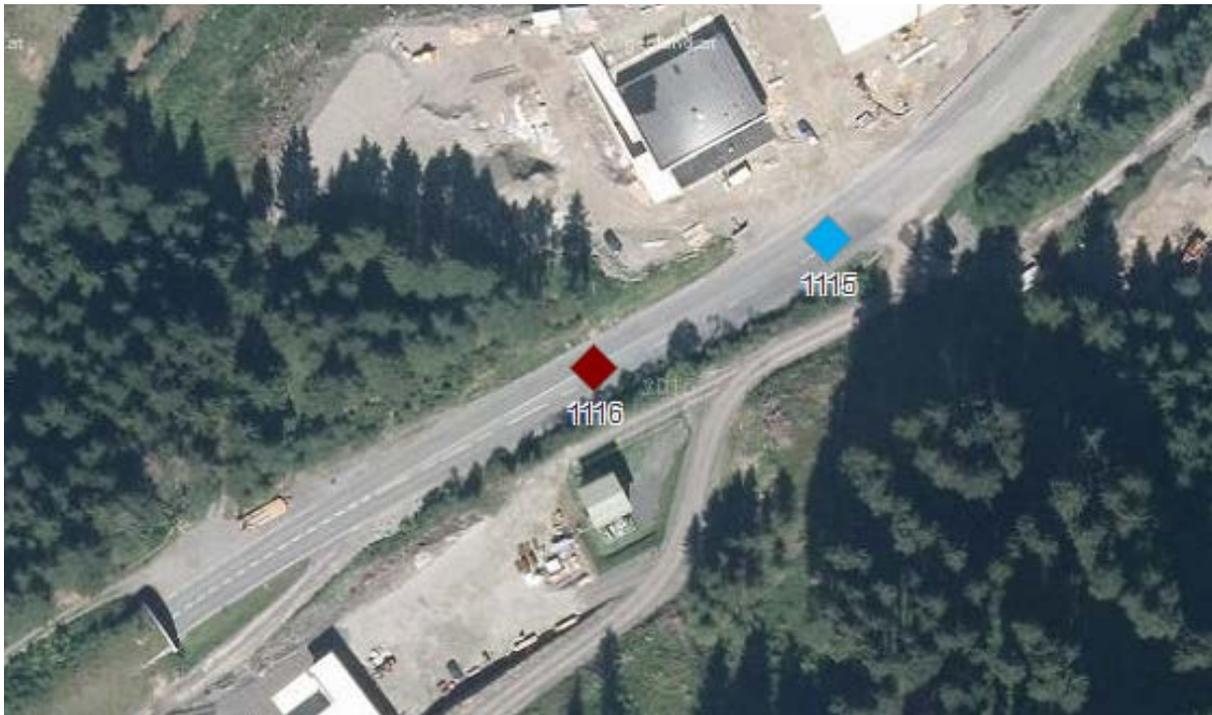
ABBILDUNG 41: Vorheriger Bericht. Unfallkarte aus Crashbox, B188 Paznauntalstraße km 18,55, Fahrrichtung 1 von rechts oben nach links unten

Zwei tödliche Unfälle in unmittelbarer Nähe zueinander. Die Zufahrt zu einem Restaurant wurde als relevant wahrgenommen. Auch der Ausbau der Geschäfte vor Ort wurde als künftige Verschärfung der Situation festgestellt.

Vorgeschlagen wurde eine Reduktion der Geschwindigkeit auf 60 km/h – das Tempolimit sollte bereits vor dem Tunnel gelten. Zudem sollte überprüft werden, ob die zulässige Höchstgeschwindigkeit häufig erheblich überschritten wird. Gegebenenfalls wäre in der betroffenen Richtung eine stationäre Geschwindigkeitsüberwachungsanlage erforderlich. Die Verkehrszeichen „Vorrang geben“ sind durch Stopptafeln zu ersetzen, die Ordnungslinie durch eine Haltelinie. Zudem sollte die Leitschiene an der Westseite, derzeit ein Sichthindernis, zurückversetzt werden.

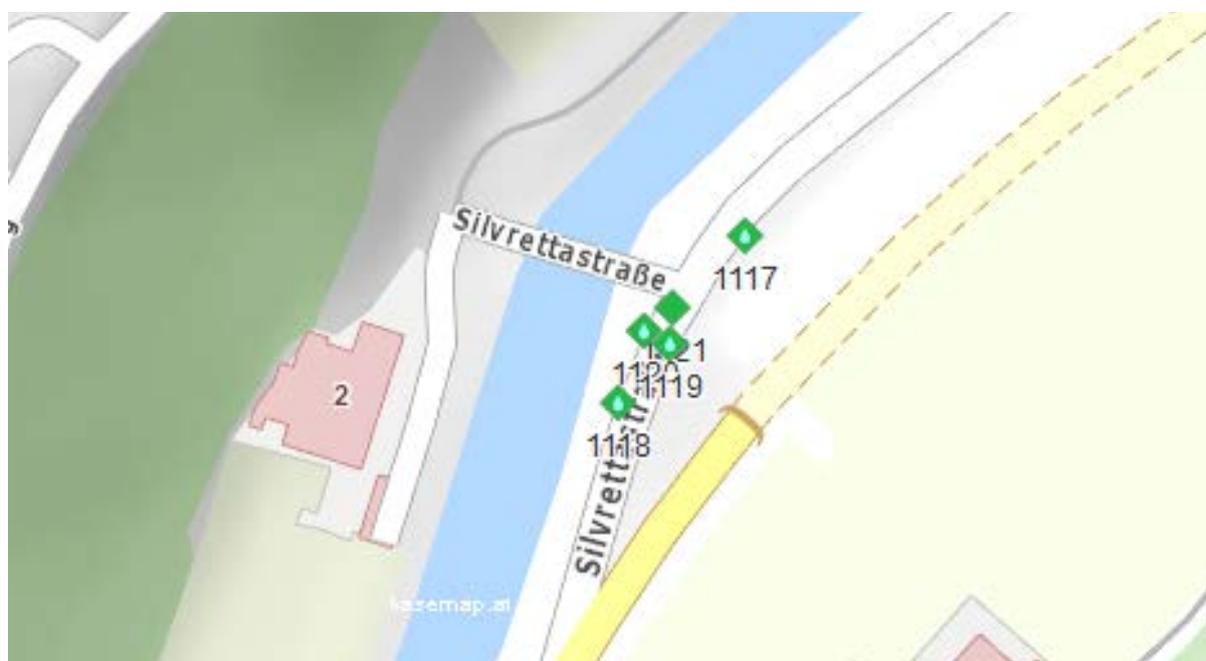
ABBILDUNG 42: Vorheriger Bericht. Unfallkarte aus Crashbox, B188 Paznauntalstraße km 20,4

Fünf Alleinunfälle, wobei vier davon sich aufgrund von Abkommen rechts in der Linkskurve ereigneten. Alle verunfallten Motorradfahrenden waren taleinwärts nach Südwesten gefahren. In der Unfalldatenbank fanden sich unterschiedliche Angaben über das örtlich gültige Tempolimit. Drei der fünf Unfälle ereigneten sich auf nasser Fahrbahn.

Unbedingt erforderlich war eine Verdeutlichung des Fahrbahnverlaufs, durch mindestens vier Leitwinkel betont. Zudem sollte zumindest 50 m vor der Kurve die Leitlinie in eine Warnlinie übergehen. Die Geschwindigkeitsbegrenzung auf 60 km/h und das Überholverbot sollten an den Beginn der Kurve verlagert werden.

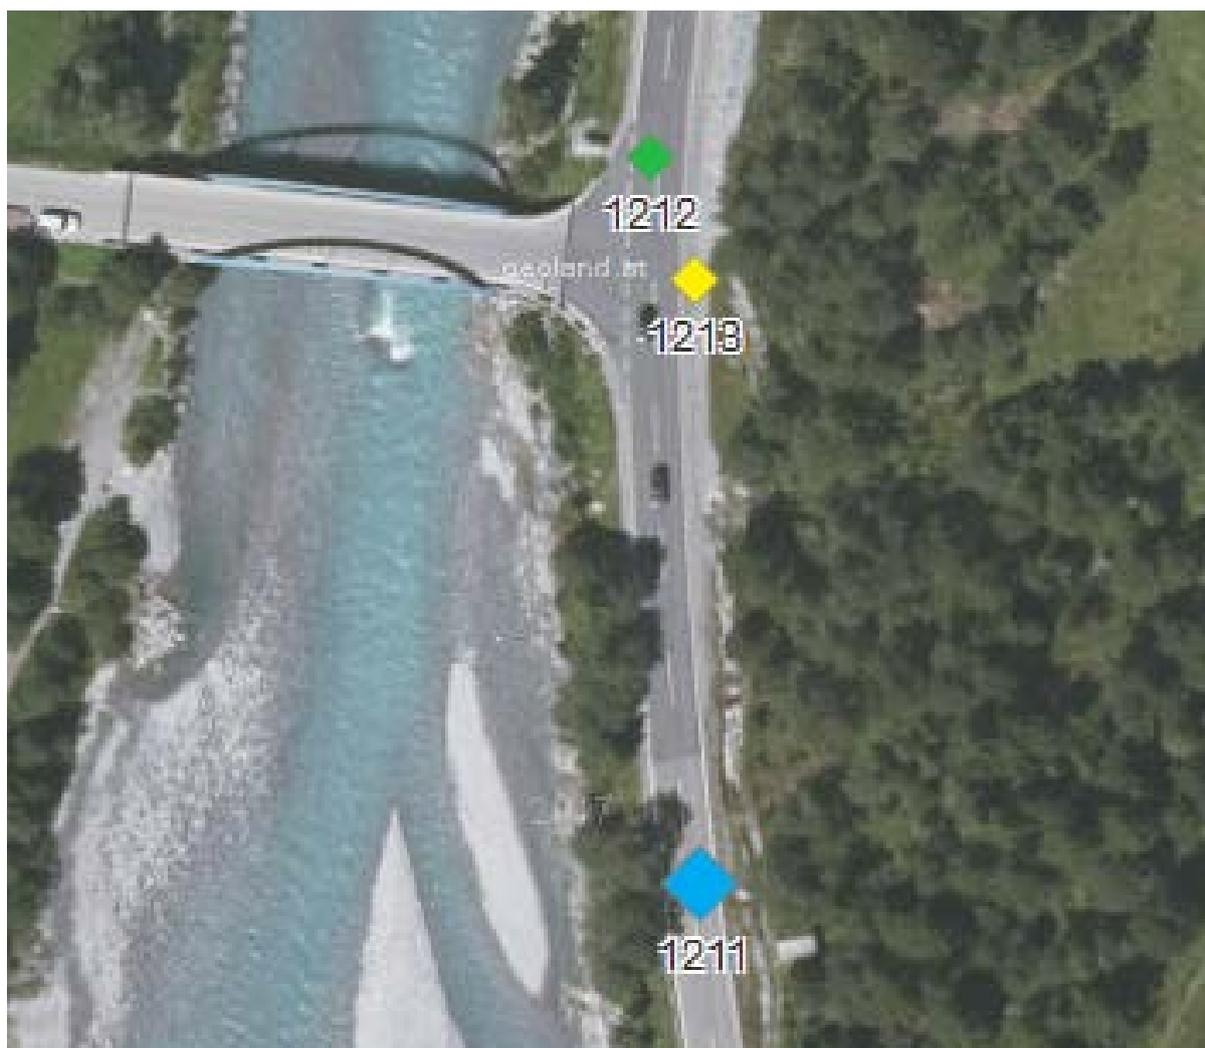
ABBILDUNG 44: Vorheriger Bericht. Unfallkarte aus Crashbox, B198 Lechtalstraße km 53,3

Die Abzweigung bei Martinau bei km 53,5 ist problematisch – hier ereignete sich ein tödlicher Unfall. Nach der Begutachtung vor Ort kam man jedoch zu dem Schluss, dass an der Kreuzung ausreichend Sicht auf den Querverkehr besteht.

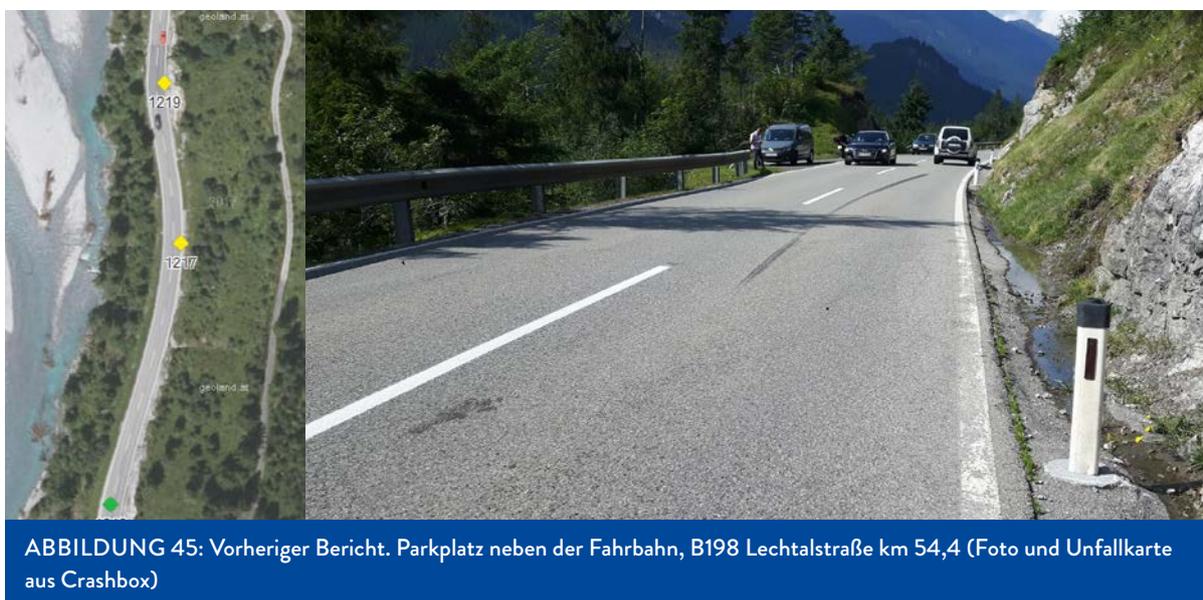
Eine Unfallkumulation bei km 54,5 (Unfall 1218 falsch verortet). Die korrigierte Datenlage zeigte drei Auffahrunfälle an der gleichen Stelle, mit dem Parkplatz als vermutete Ursache dafür.

Als Maßnahme sollte das Linkszufahren zu dem Parkplatz, durch eine Sperrlinie zwischen km 54,4 und 54,6 oder andere rechtliche Lösungen, verboten werden. Besser wäre es, den Parkplatz unbenutzbar zu machen. Die Polizei befürwortete lediglich die Warnlinie als Maßnahme.

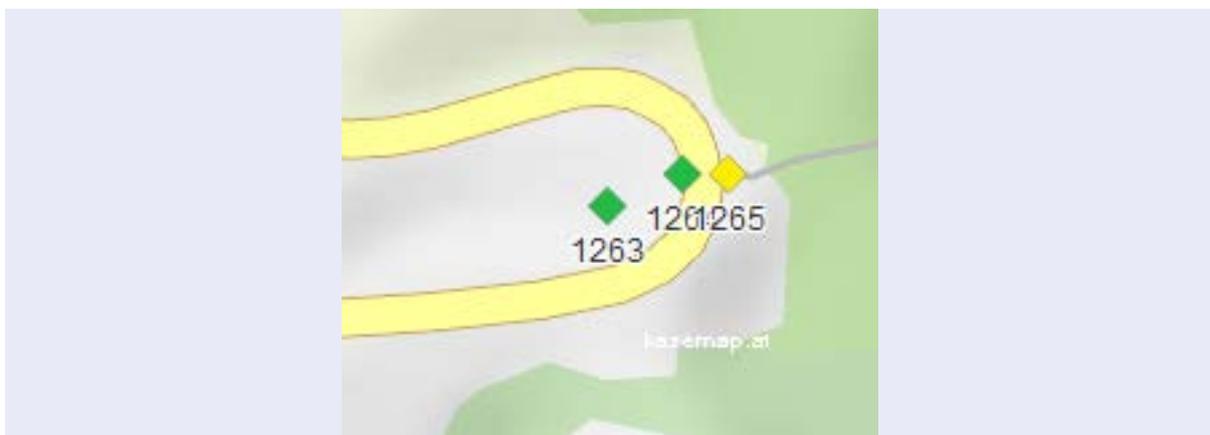
ABBILDUNG 48: Vorheriger Bericht. Unfallkarte aus Crashbox, B199 Tannheimer Straße km 1,3

Drei Unfälle in der ersten Kehre der B199, wobei es sich um einen Auffahrunfall und je ein Abkommen in der Kehre aus beiden Richtungen handelte. Vorgeschlagen wurden Balken einseitig innen vor der Kurve bis in die Kehre in Richtung 1, Höhe km 1,3.

Umgesetzt wurde die Markierung des Balkens innen vor der Kurve bis in die Kehre in Richtung 1, Höhe km 1,3.

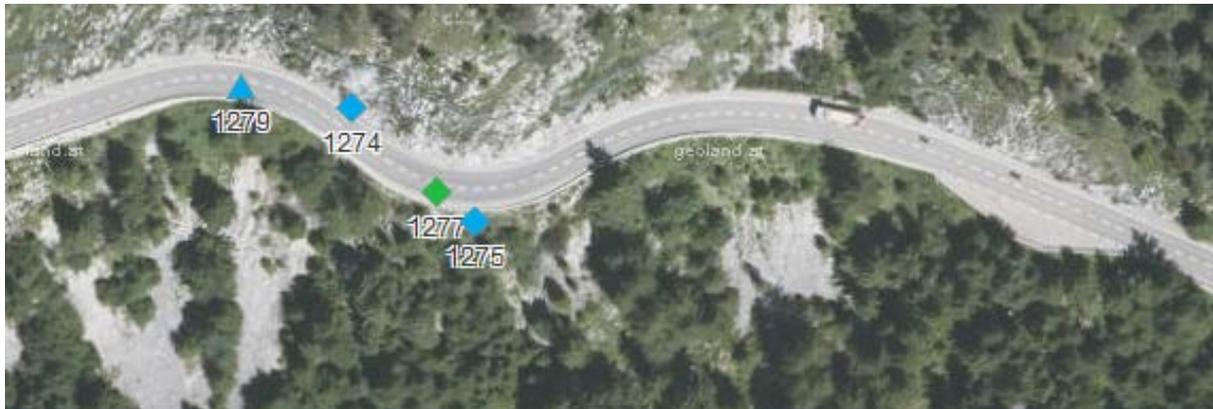
ABBILDUNG 49: Vorheriger Bericht. Unfallkarte aus Crashbox, B199 Tannheimer Straße km 2,9 bis 3,3

Die Parkplätze bei km 2,95 und 3,25 wurden als latentes Risiko wahrgenommen – in der Kurvenkombination, in der sich drei Überholunfälle und ein Alleinunfall ereigneten. Die Besichtigung bestätigte, dass die Unfälle im Zusammenhang mit der Unübersichtlichkeit der Kurve standen.

Empfohlen wurde ein Überholverbot zwischen km 2,95 und 3,25 und bei km 2,95 vor der Rechtskurve ein Gefahrenzeichen „Gefährliche Rechtskurve“ mit Zusatztafel „wird enger“. Gleiches in Fahrtrichtung 2 bei km 3,25.

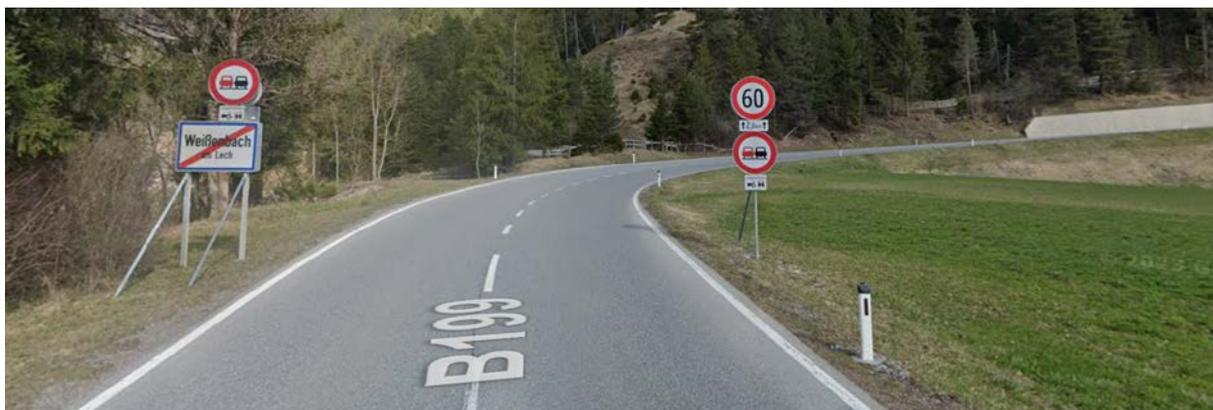
ABBILDUNG 50: Tempolimit an der B199. Quelle: Google Street View

Es gilt vor Ort ein Tempolimit von 60 km/h, das 2019 vorgeschlagen worden war (Bild von Google Maps, aufgenommen im April 2023).

Von den 2019 vorgeschlagenen Maßnahmen wurde soweit erkennbar nur das Tempolimit umgesetzt. Es wird vorgeschlagen, die weitere Entwicklung zu beobachten.
