MOTORRADSICHERHEIT TIROL 2022

Ein Update zum Sicherheitsprojekt 2019

Wien, 2023.

Medieninhaber und Herausgeber
KFV (Kuratorium für Verkehrssicherheit)

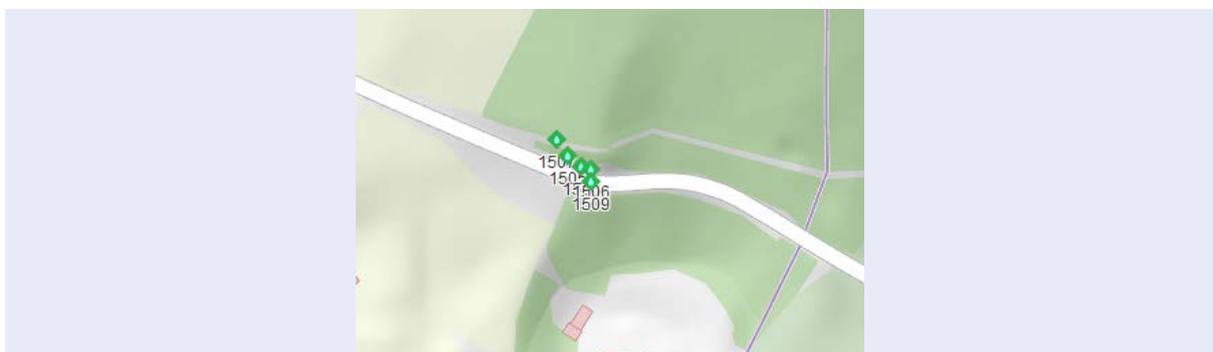
ABBILDUNG 55: Vorheriger Bericht. Unfallkarte aus Crashbox, L21 Berwang-Namloser Straße km 3,8

Fünf Motorradunfälle, alle bei Nässe in Fahrtrichtung 1 bergab. Während der Beobachtung wurde der Abschnitt gerade komplett neu asphaltiert.

Vorgeschlagen wurde zusätzlich mindestens ein weiterer Leitwinkel rechts neben den vorhandenen, eventuell auch links.

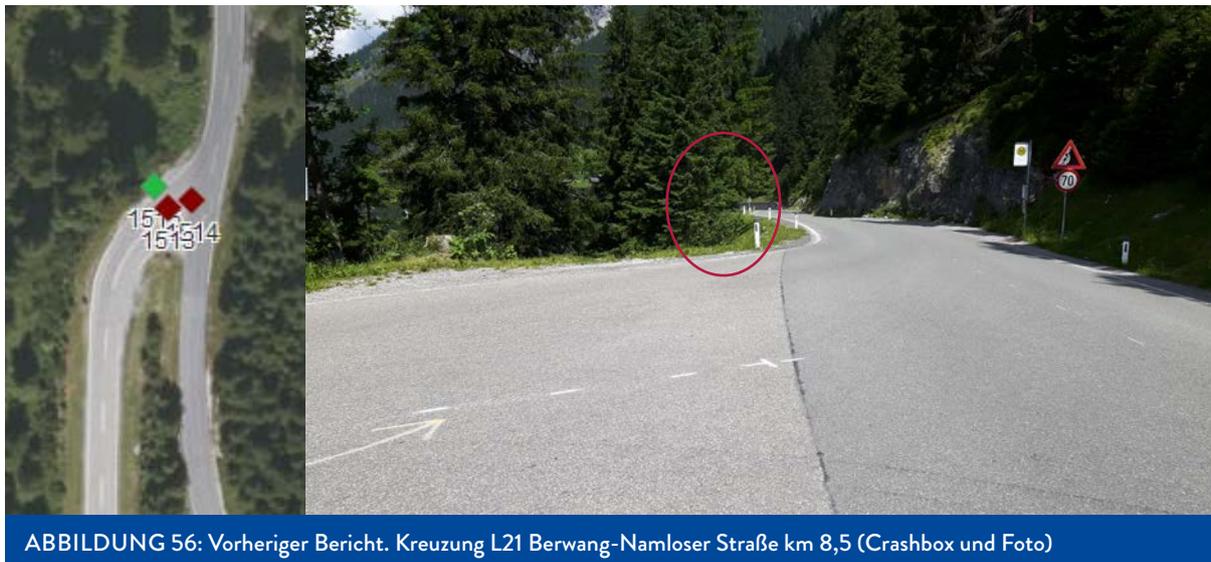
Zwei Kreuzungsunfälle und ein Alleinunfall. Laut Beobachtung waren die Bodenmarkierungen nicht optimal positioniert, und zwei Bäume stellten ein Sichthindernis dar.

Vorgeschlagen wurde, das Verkehrszeichen „Vorrang geben“ durch „Stop“ zu ersetzen, eine Haltelinie zu markieren und zusätzlich eine Begrenzungslinie entlang der geraden Strecke über die Abzweigung hinweg zu erstellen. Zudem sollten die der Straße zugewandten Äste der Bäume oder die kompletten Bäume entfernt werden.

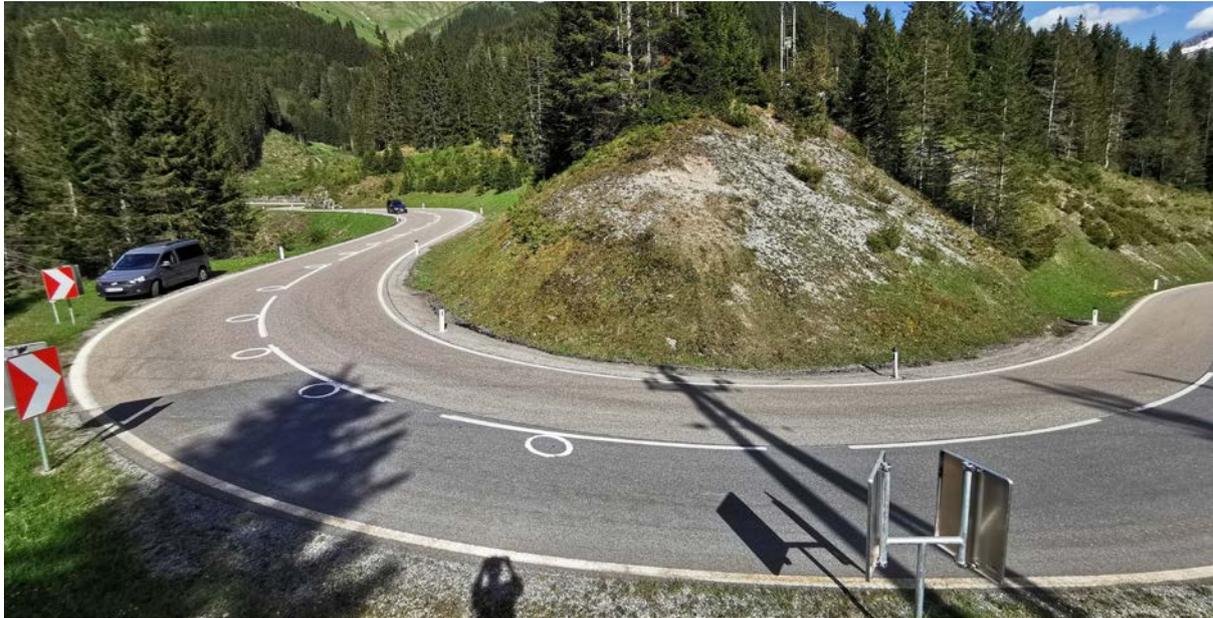
ABBILDUNG 59: L21 Berwang-Namloser Straße km 10,0, Foto mit Ellipsenmarkierungen

Die „Titelkurve“ (die auf der Titelseite des Berichts 2019 abgebildete Kurve) zeigt sich mit Bodenmarkierungen in tadellosem Zustand. Es werden keine weiteren Maßnahmen vorgeschlagen.

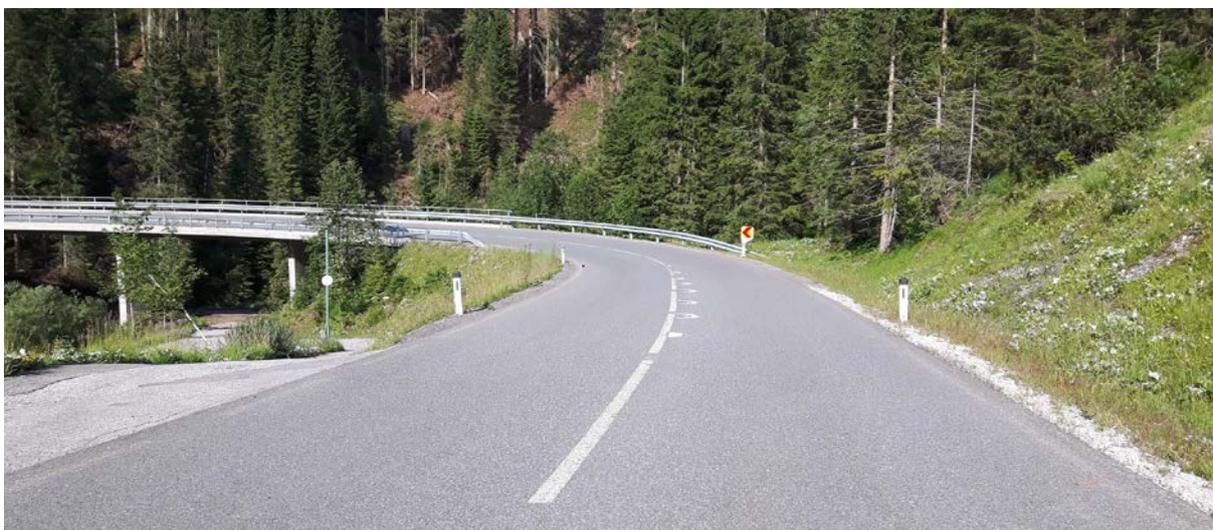
ABBILDUNG 60: Ellipsenmarkierungen und ein Leitwinkel wurden platziert, L21 Berwang-Namloser Straße km 10,3

Unfallgeschehen nicht drastisch, die Befahrung durch wechselnde Radien fiel auf. Es wurden einseitig entlang der Mittellinie einige wenige Halbellipsen aufgeklebt und ein Leitwinkel aufgestellt.

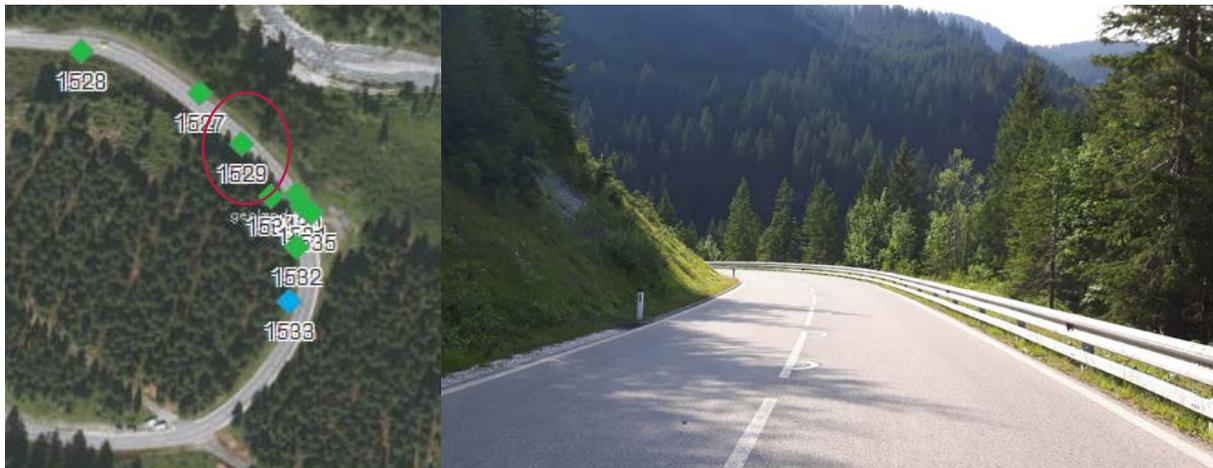
ABBILDUNG 61: Vorheriger Bericht. L21 Berwang-Namloser Straße km 10,7 (Crashbox und Foto)

Ähnlich wie bei km 9,7 – Unfälle durch Rechtsabkommen in der Linkskurve. Es wurden in der Kurve in Fahrtrichtung 2 (von Namlos kommend) Ellipsen angebracht und auf dem ersten Abschnitt Halbellipsen. Zusätzliche Leitwinkel wurden ebenso aufgestellt.

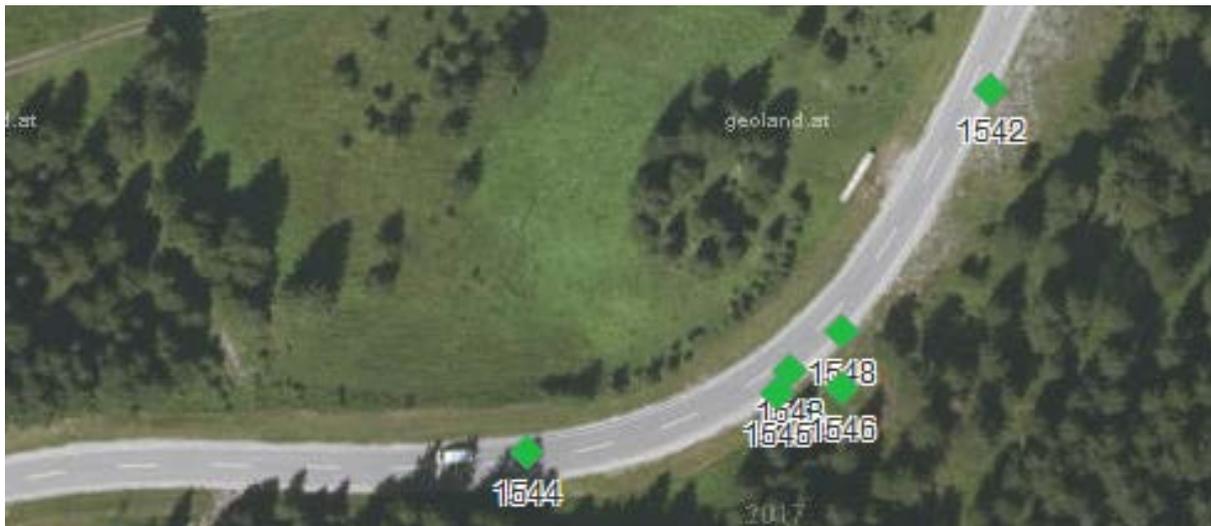
ABBILDUNG 64: Vorheriger Bericht. Unfallkarte aus Crashbox, L21 Berwang-Namloser Straße km 14,6

Sechs Alleinunfälle durch Rechtsabkommen von Motorrädern. Ein massiver Radiuswechsel wurde vor Ort festgestellt.

Es wurden Ellipsen in Fahrtrichtung 2 aufgeklebt und drei Leitwinkel aus Kunststoff angebracht. Vorgeschlagen wurde zusätzlich das Gefahrenzeichen „Gefährliche Linkskurve“ mit dem Hinweis „wird enger“.

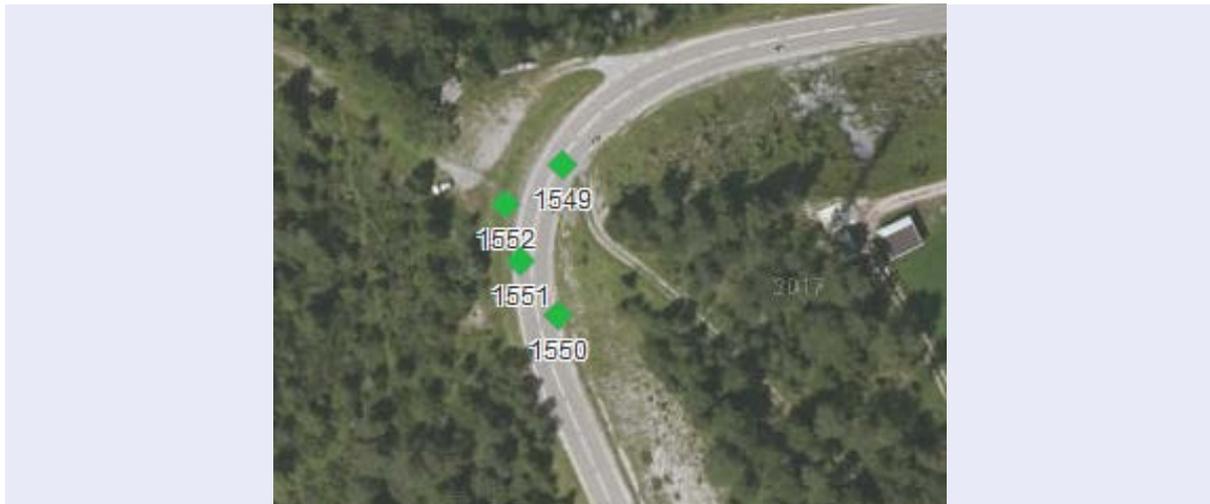
ABBILDUNG 65: Vorheriger Bericht. Unfallkarte aus Crashbox, L21 Berwang-Namloser Straße km 16,6

Vier Alleinunfälle durch Rechtsabkommen. Vorgeschlagen wurde, die Leitwinkel aus Plastik zu entfernen und vor den anderen Leitwinkeln einen weiteren aus Blech aufzustellen, um das Mischen verschiedener Winkel zu vermeiden. Es wurden Ellipsen in Fahrtrichtung 1 aufgeklebt.

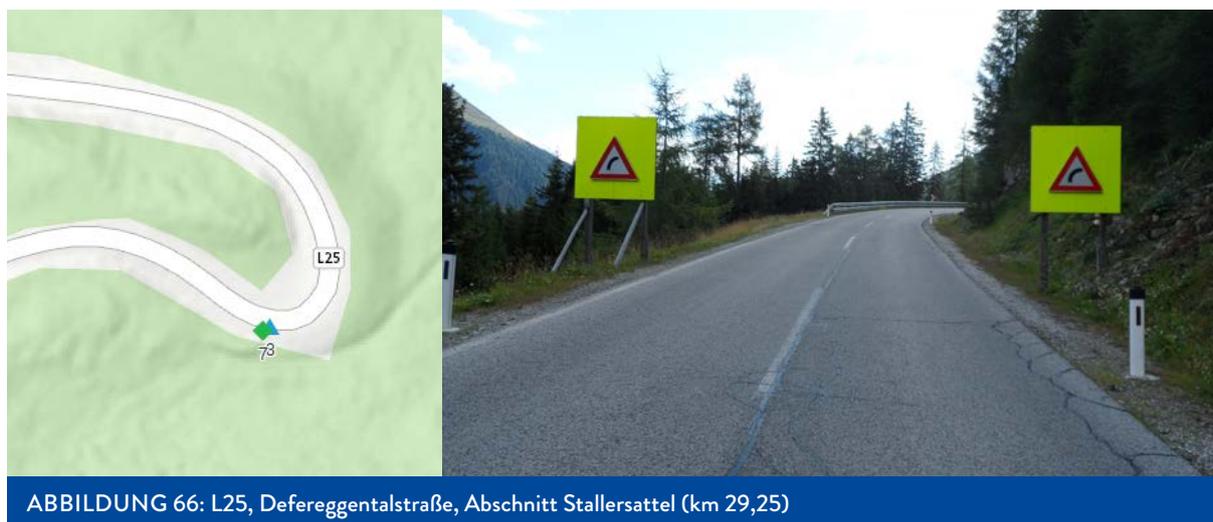
L25, km 29,250 Sankt Jakob in Defereggental (Lienz) (Nr.7)

Seit 2018 gab es an dieser Stelle zwei Unfälle. Ein Unfall war ein Alleinunfall, der zweite ein Unfall im Begegnungsverkehr.

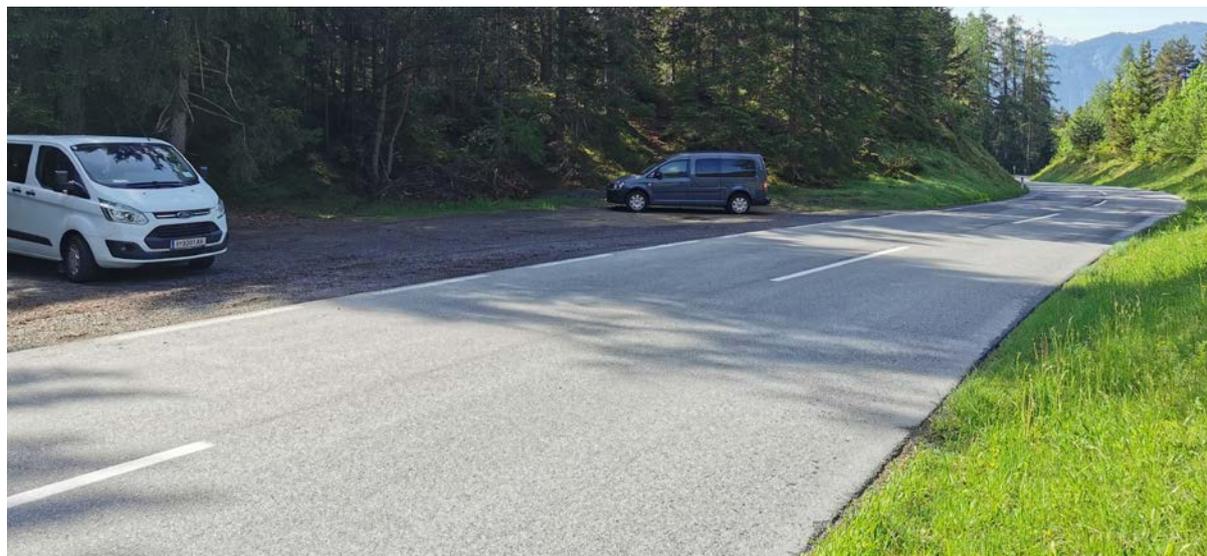
ABBILDUNG 70: L246 Hahntennjochstraße km 3,5, Foto 2022

Der Parkplatz existiert noch. Der Bewuchs an der Böschung ist kurz geschoren. Es bleibt der Vorschlag aufrecht, diesen Parkplatz zu entfernen.

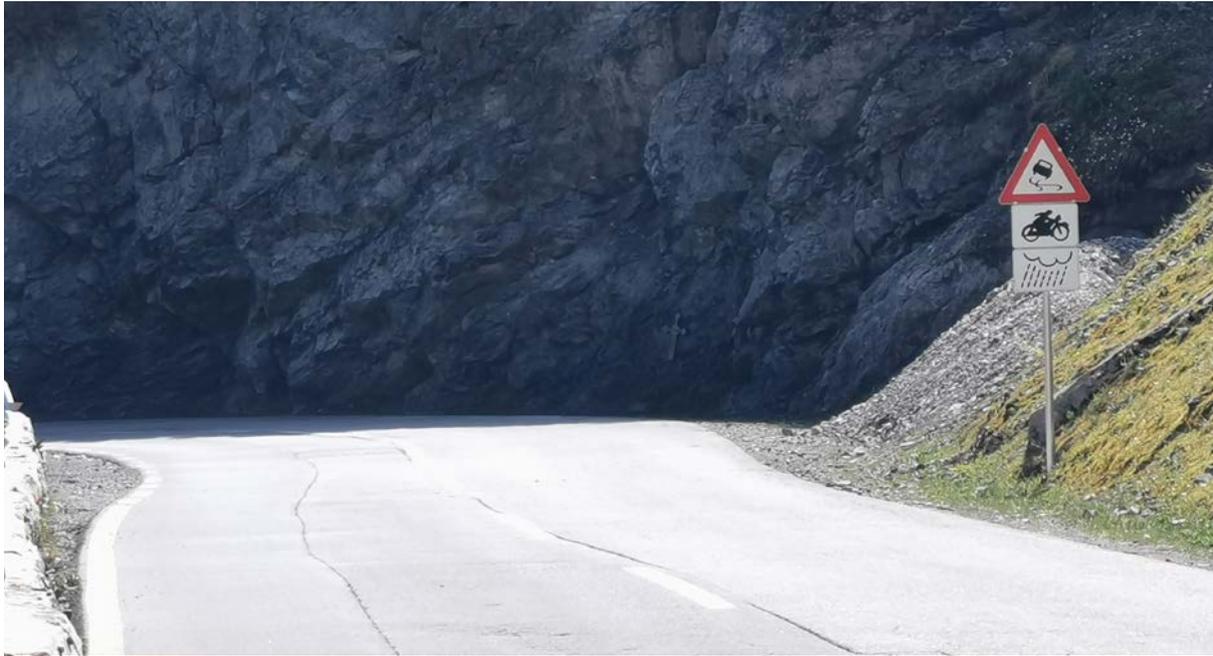
ABBILDUNG 77: L246 Hahntennjochstraße km 8,2 bis 8,3, Achtung Schleudergefahr

Das vereinbarte Verkehrszeichen wurde aufgestellt. Keine weiteren Maßnahmen erforderlich. Ein Besuch der Stelle ist nicht erforderlich.

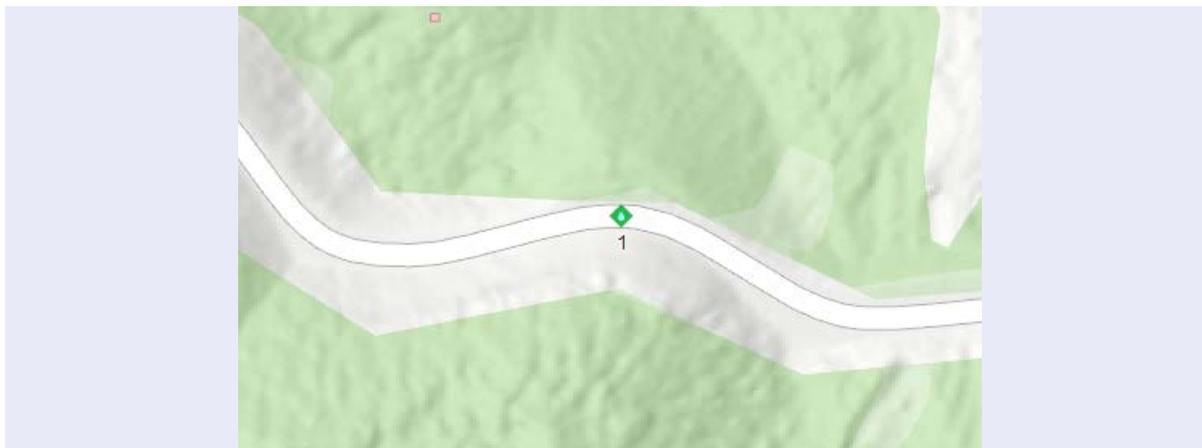
ABBILDUNG 79: L246, Hahntennjochstraße Teil 1, Bereich km 12,2 bis 13,1

18 Unfälle verzeichnet, die meisten in beiden Fahrrichtungen. Überwiegend Nässeunfälle.

Die Gefahrenstelle wurde entschärft, indem der komplette Bereich einen neuen Asphalt bekam. Es sind Randlinien und eine Leitlinie vorhanden. An neuralgischen Stellen wurden Wälle aufgeschüttet, Leitwinkel aufgestellt und die Bankette sorgfältig befestigt.

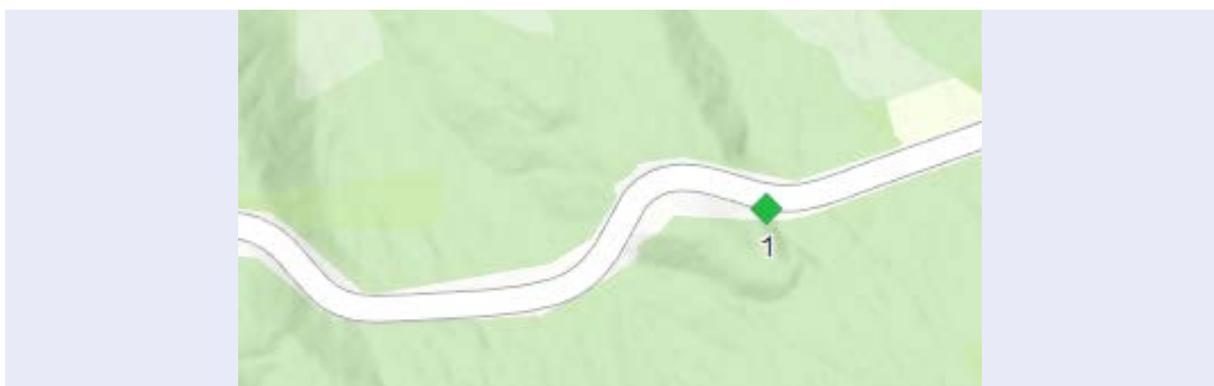
ABBILDUNG 82: L72, Hahntennjochstraße Teil 2, km 1,7

11 Unfälle in beiden Fahrtrichtungen verzeichnet, ca. die Hälfte davon bei Nässe.

An der Gefahrenstelle wurden an der Kurvenaußenseite Wälle aufgeschüttet. Zudem wurden Leitwinkel gesetzt und die Asphaltdecke erneuert. Weiters wurden in der Kurve bei km 1,7 Ellipsen aufgeklebt.

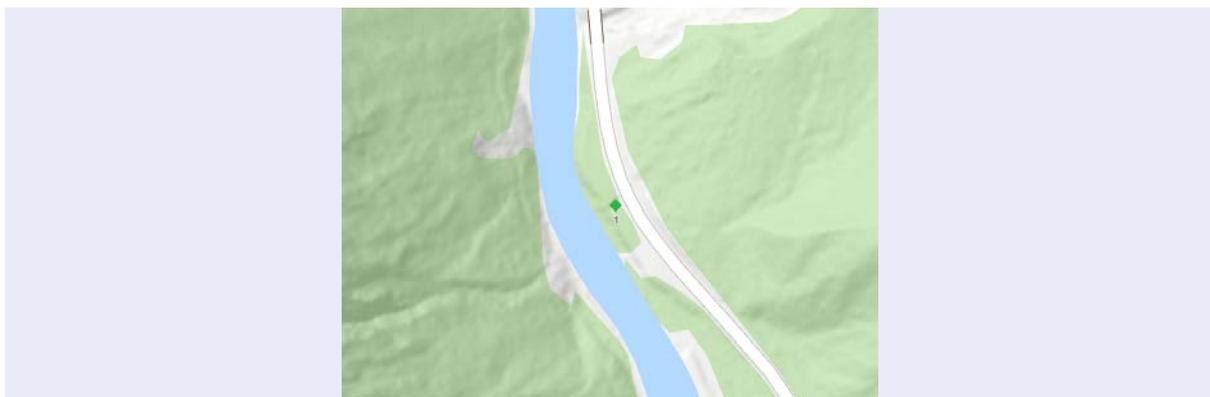
ABBILDUNG 87: L255, Planseestraße, km 12,25

Ein Alleinfluss im Juli 2019. Abkommen rechts durch nichtangepasste Geschwindigkeit.

Empfohlen wurde, die Kurve mittels Balkenmarkierungen auffälliger anzukündigen und das Geschwindigkeitsniveau durch die logarithmische Verkürzung der Balkenabstände zu senken.

Es wurden vier Leitwinkel auf die Leitpflocke aufgesetzt – die Nachher-Analyse zeigte, dass noch ein zusätzlicher Leitpflock mit Leitwinkel obenauf montiert werden sollte.

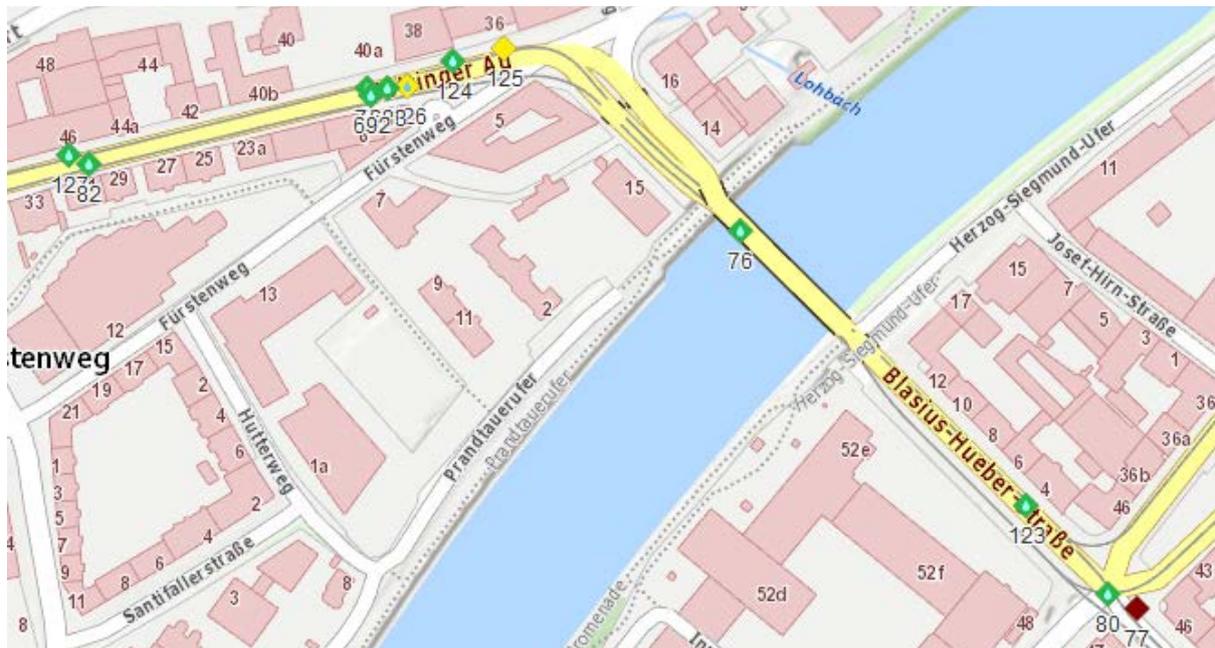
ABBILDUNG 93: Innsbruck, Höttinger Au, Universitätsbrücke, Blasius-Hueber-Straße. Reine Motorradunfälle.

Weiterhin sehr viele Unfälle (12 Motorradunfälle) in dieser Gegend. Die meisten sind Alleinunfälle auf nasser Fahrbahn. Zwei der Unfälle waren Unfälle im Richtungsverkehr – diese ereigneten sich auf der Höttinger Au.

Der Unfall beim Abbiegen oder Umkehren (entgegengesetzte Richtung) auf der Blasius-Hueber-Straße war an der Kreuzung zu Innrain verortet. Die vielen Unfälle bei Regen sind vermutlich wie bisher auf die nassen Straßenbahnschienen zurückzuführen.

Empfohlen wurden eine Analyse der Unfallprotokolle und eine detaillierte Studie vor Ort. Ebenso vorgeschlagen wurde die Führung der Schienen nebeneinander in der Fahrbahnmittte auf einem getrennten Gleiskörper. Auch ungewöhnliche Lösungen wie das Aufhängen von zwei Dutzend Verkehrszeichen „Schleudergefahr bei Nässe“, wie etwa an einer Unfallhäufungsstelle in Graz, wurden für die Innsbrucker Höttinger Au vorgeschlagen, um die Aufmerksamkeit der Bevölkerung zu erlangen.

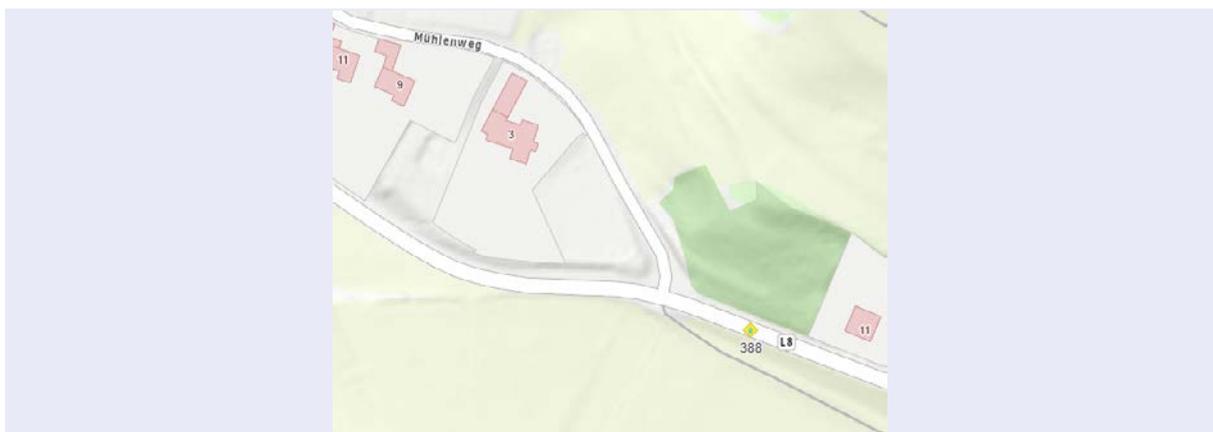
ABBILDUNG 98: Innsbruck, Arzler Straße stadtauswärts vor dem Mühlweg

Der Zustand der Fahrbahn ist unverändert schlecht. Der neuerliche Unfall verdeutlicht dies.

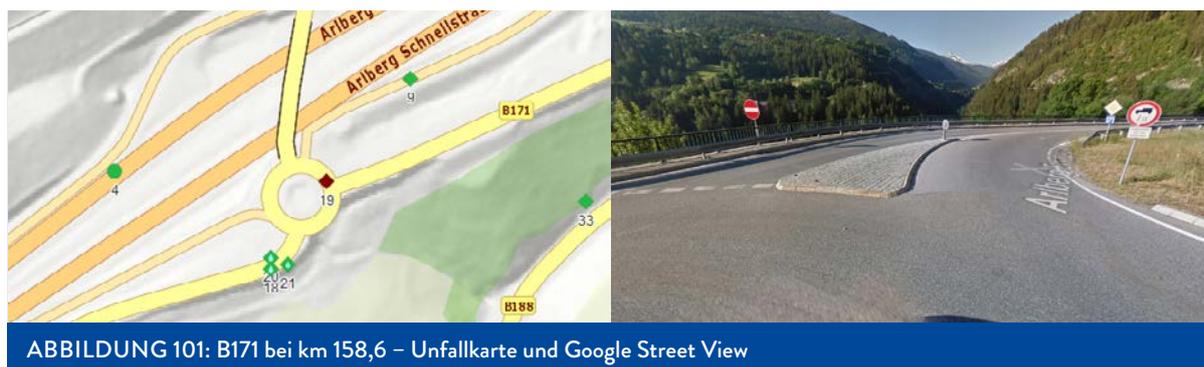
Der mit Nummer 20 registrierte Unfall ist ein Mopedunfall. Alle drei Unfälle ereigneten sich bei Nässe, es sind aber sehr unterschiedliche Unfalltypen. Gemeinsam dürfte den Unfällen sein, dass sie alle drei auf der Verkehrsinsel endeten, jedoch zwei beim Ausfahren, einer beim Einfahren in den Kreisverkehr. Geschehen 2013, 2017 und 2019. Eine klare Gefahrenlage ist – trotz eines hinzugekommenen Unfalls – aus dieser Informationslage nicht abzuleiten.

Hier wird eine Überprüfung der Griffigkeit der Deckschicht vorgeschlagen.

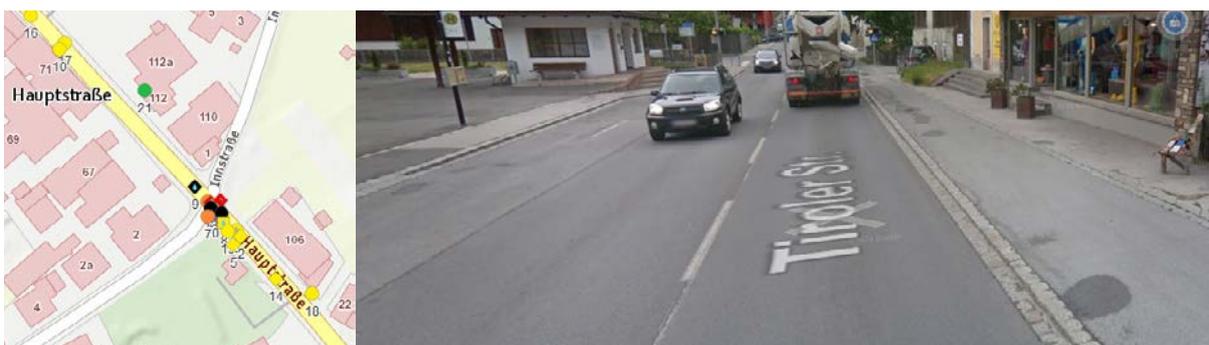
ABBILDUNG 103: B171 in Zams, Street View und Unfallkarte für alle Fahrzeugarten

Die neuerliche Unfallanalyse zeigt, dass die Unfälle Ende 2019 abreißen. Im April 2020 wurde der Zaun zurückversetzt, sodass die Sichtverhältnisse verbessert wurden. Historische Bilder in Google Maps lassen aber auch vermuten, dass der große Baum, der über diese Kreuzung gewachsen war, etwa um diese Zeit gefällt worden sein muss. Auch das hätte zu einer deutlichen Verbesserung der Sicht geführt. Schattenphänomene wurden so verhindert, rutschige Fahrbahn durch zerriebene Blätter könnte vermieden worden sein.

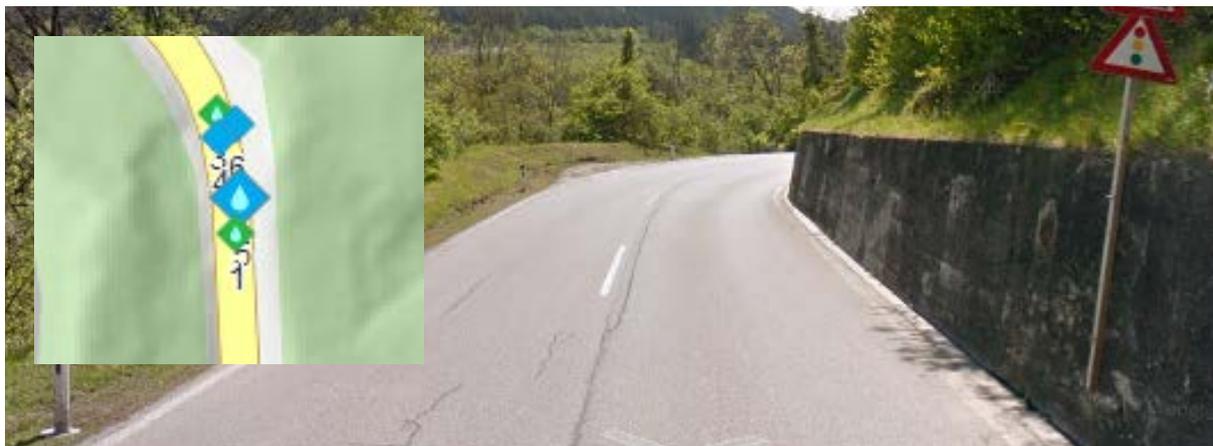
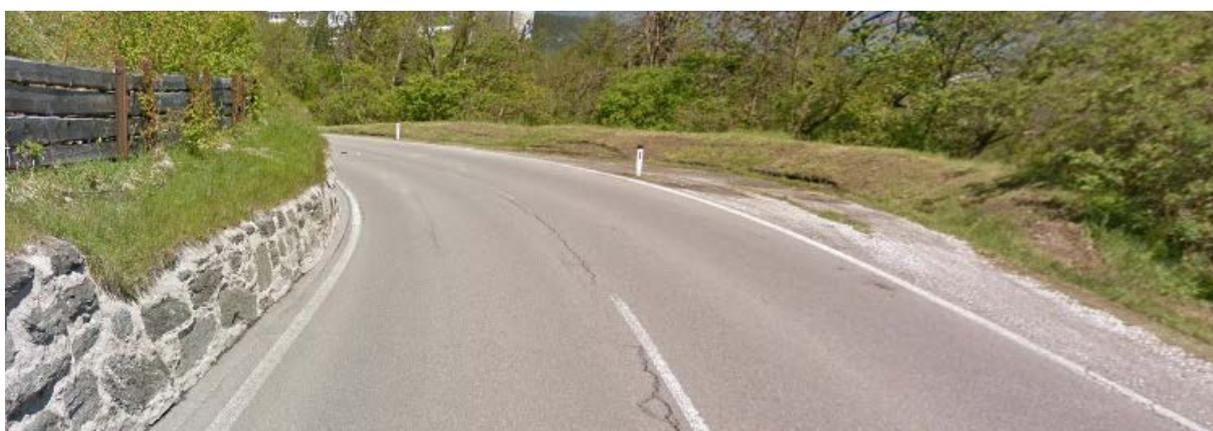
ABBILDUNG 105: B182 bei km 5,35, Street View taleinwärts

Ist Unfall Nr. 1 in der Grafik richtig geometrisch verortet, dann hat die Kilometerangabe einen Zahlensturz (3,5 statt 5,3). Unfalltyp und Fahrtrichtung würden zu den anderen Unfällen passen, die hier größtenteils in den Jahren 2019 und 2020 passiert sind. Alle Motorradfahrenden waren in südlicher Richtung gefahren. Drei der sechs Unfälle auf nasser Fahrbahn. Es handelt sich um eine unübersichtliche Rechtskurve. Bilder aus beiden Richtungen. Google Street View lässt keine Auffälligkeiten erkennen.

Ellipsen aufkleben, sobald der Fahrbahnbelag erneuert ist.

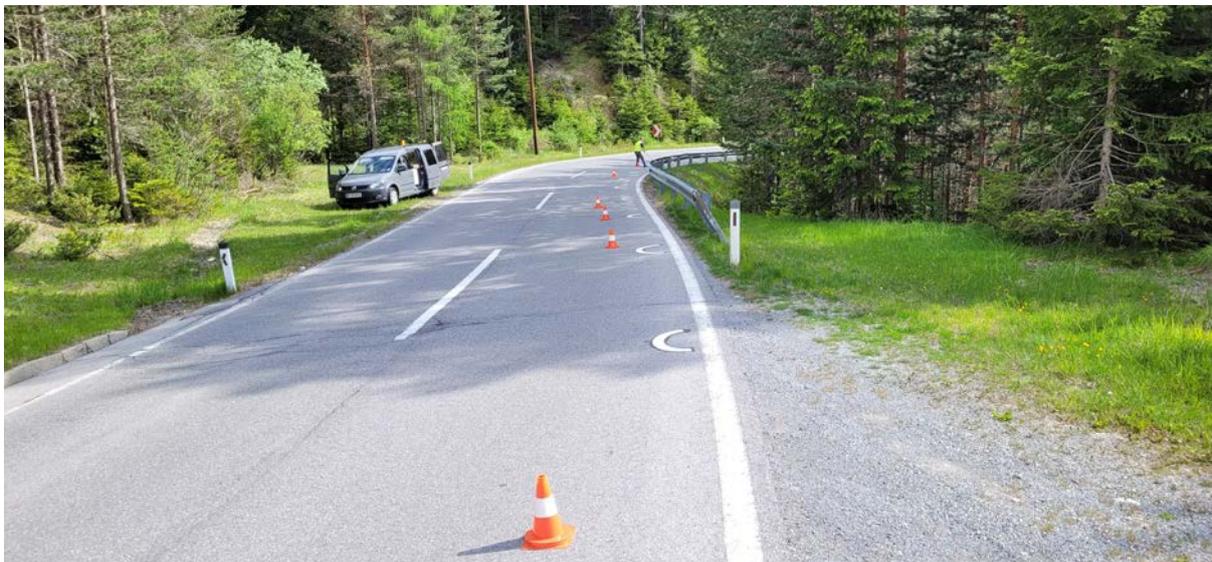
ABBILDUNG 108: B185 bei km 6,4, Eigenes Bild während der Markierungsarbeiten

Beim Besuch vor Ort zeigte sich eindeutig, dass die Unfallstelle einen Knick der Fahrlinie aufweist, der exakt zum Unfallgeschehen passt. Es wurde versucht, mit Markierungen an der Kurveninnenseite die Unstetigkeit optisch auszugleichen.

Im Sinne einer fehlerverzeihenden Straße sollten die Leitwinkel am Außenrand der Kurve entfernt werden. Und wenn nicht, dann sollte man sie RVS-konform aufstellen, gleiche Farben, mindestens vier Stück und mindestens drei in der Annäherung sichtbar. Die jetzige Ausstattung ist nicht hilfreich.

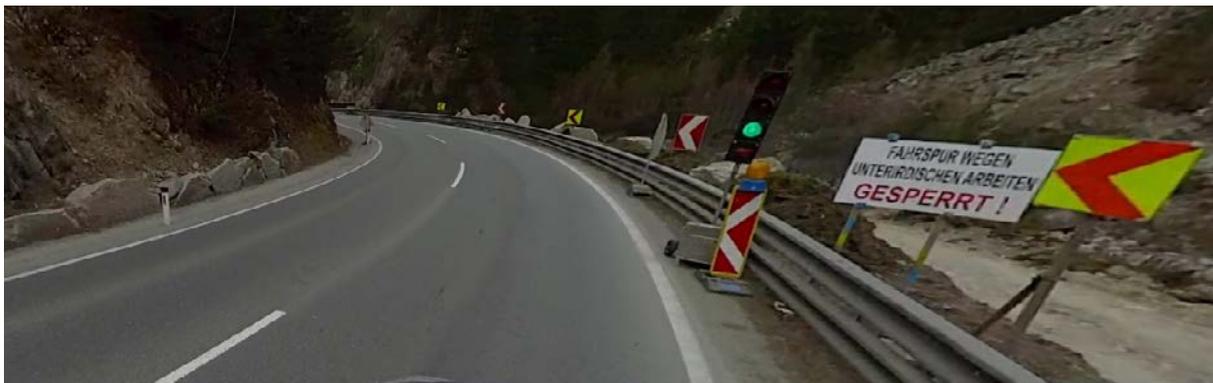
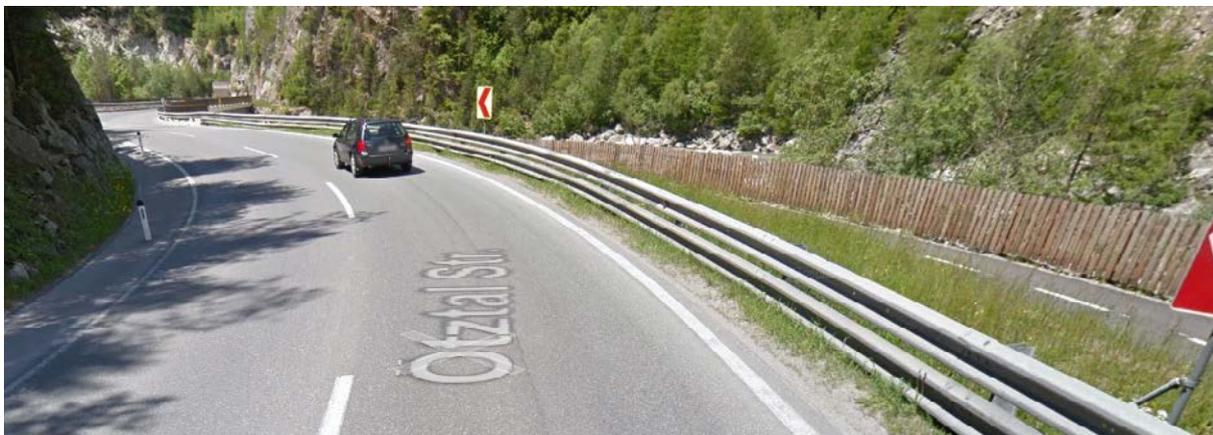
ABBILDUNG 110: B186 bei km 17,1, Google Street View 2018

Der einzige Unterschied scheinen die Leitwinkel sein, die zu „sicheren Zeiten“ gelb/rot und rot/weiß waren, die Fotos 2019 hingegen zeigen nur rot/weiße und weiß/rote, zudem um 2 Stück weniger. Ob dies tatsächlich entscheidend sein kann, ließe sich leicht feststellen, indem man den ursprünglichen Zustand (oberes Bild) wieder herstellt.

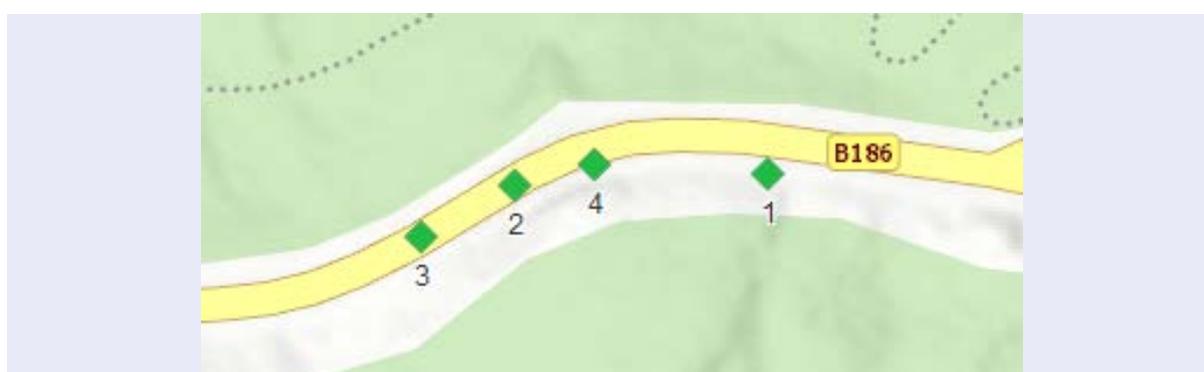
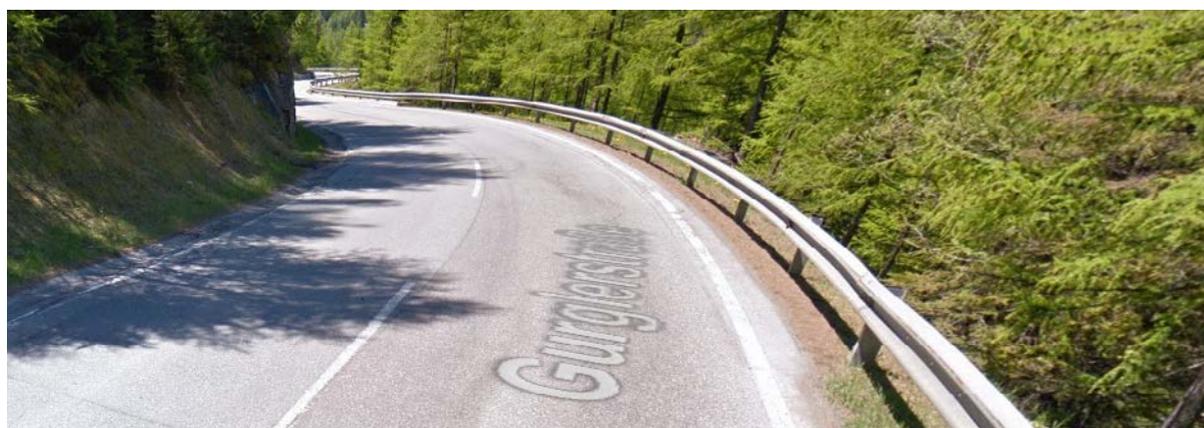
Viermal Rechtsabkommen in der Linkskurve. Der Blick auf die Langliste verrät, dass einer der vier Unfälle bei km 40,2 passiert ist, zwei bei km 42,05 und einer 150 Meter weiter bei km 42,2. Die beiden bei 40,2 und 42,2 sind mit „Kirchweg 24“ näher verortet (was auf Google Maps die nächstgelegene Liegenschaft ist, wenngleich wohl einige Dutzend Höhenmeter entfernt), diese sind auch schon etwas länger her (2014 und 2015). Die beiden anderen Unfälle werden auf der „Gurglerstraße“ und „Öztalstraße“ angegeben. Alle verunfallten Motorradfahrenden waren in nördlicher Richtung talauswärts gefahren. Bis auf die Tatsache, dass in der Annäherung an die Kurve das rechte Drittel des Fahrstreifens abbricht, sind hier keine offensichtlichen

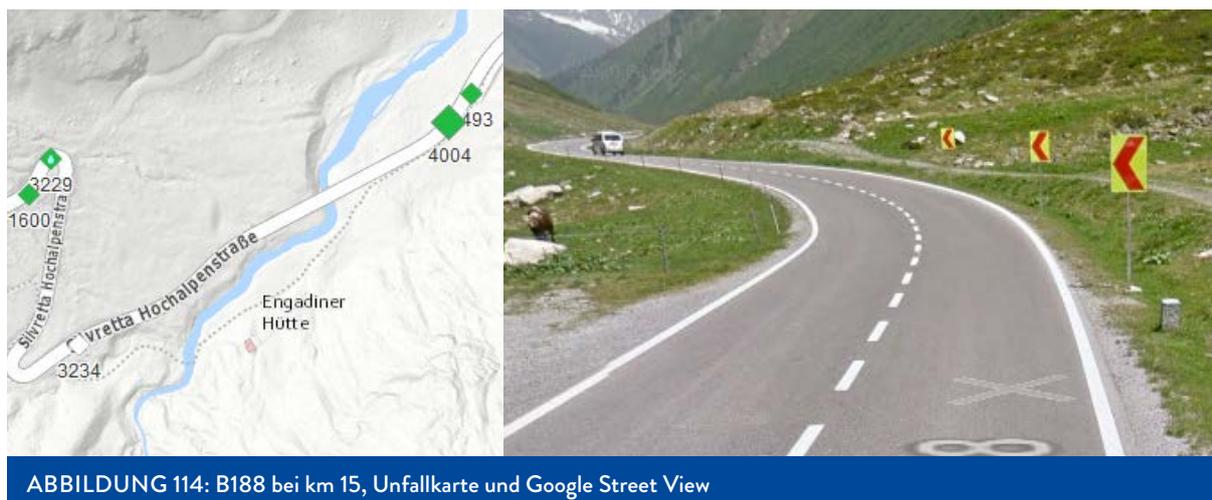
ABBILDUNG 114: B188 bei km 15, Unfallkarte und Google Street View

Zweimal zwei Alleinunfälle in Nachbarschaft. Im einen Fall (1600 und 3229) aber zu weit auseinander, um relevant zu sein, zudem ein Wildunfall. Im anderen Fall zweimal Rechtsabkommen in der Linkskurve. Google Street View zeigt dort bereits aufgestellte Leitwinkel. Die Kurve ist sehr übersichtlich, die verzeichneten Unfälle ereigneten sich bereits in den Jahren 2014 und 2017.

Die Unfallhergänge zeigen weder an der einen noch an der anderen Unfallstelle ein einheitliches Muster. Man muss also von singulären Ereignissen ausgehen. Es werden daher keine Maßnahmen vorgeschlagen.

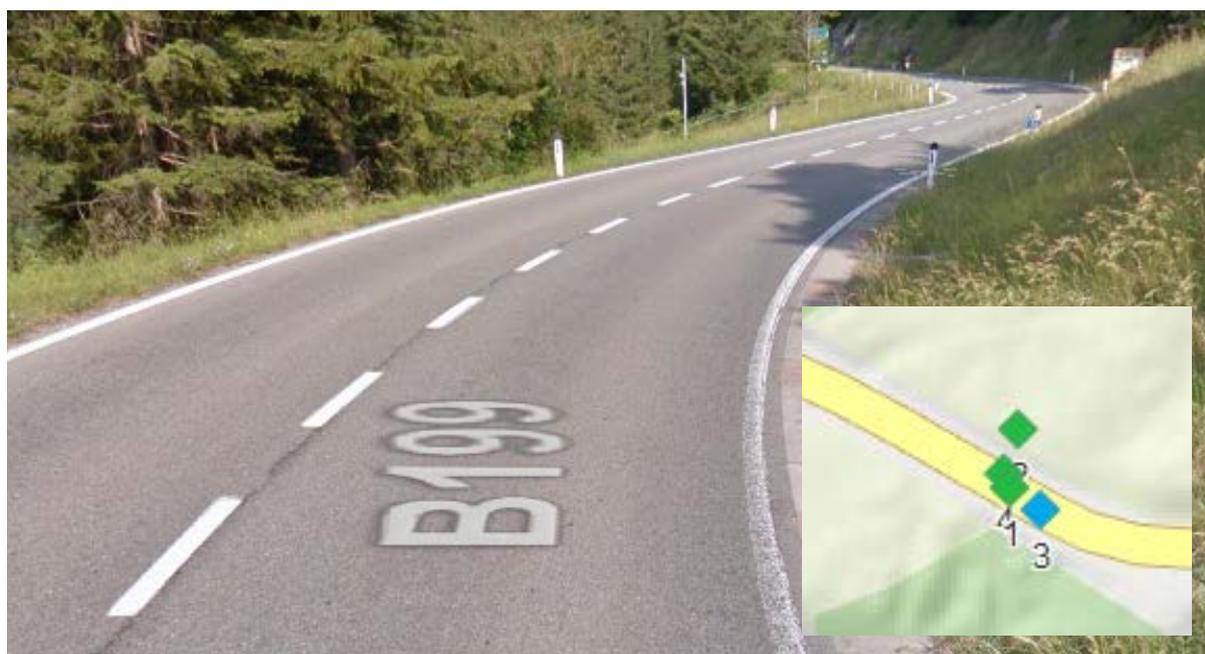
ABBILDUNG 115: B199 bei km 1,4, Unfallkarte und Google Street View

Kilometer 1 bis 4 der Tannheimerstraße bleiben ein unfallträchtiges Gebiet. Während in der Kehre bei km 1,3 seit 2019 ebenso wie in der Gefahrenzone bei km 2,7 bis 2,9 (siehe Bericht 2019) keine Unfälle dokumentiert wurden, kamen bei km 1,4 2019 und 2020 je einer hinzu. Es ist dies der Bereich, in dem Motorradfahrende aus der Linkskehre durch die dortige Rechtskurve herausbeschleunigen. Am Ende dieser Kurve steht ein Schild mit der an Motorradfahrende gerichteten Aufforderung, leise zu fahren. Laut UDM fuhr einer der Motorradfahrenden zu wenig rechts und kollidierte mit einem entgegenkommenden Auto. Der andere stürzte allein auf gerader Strecke.

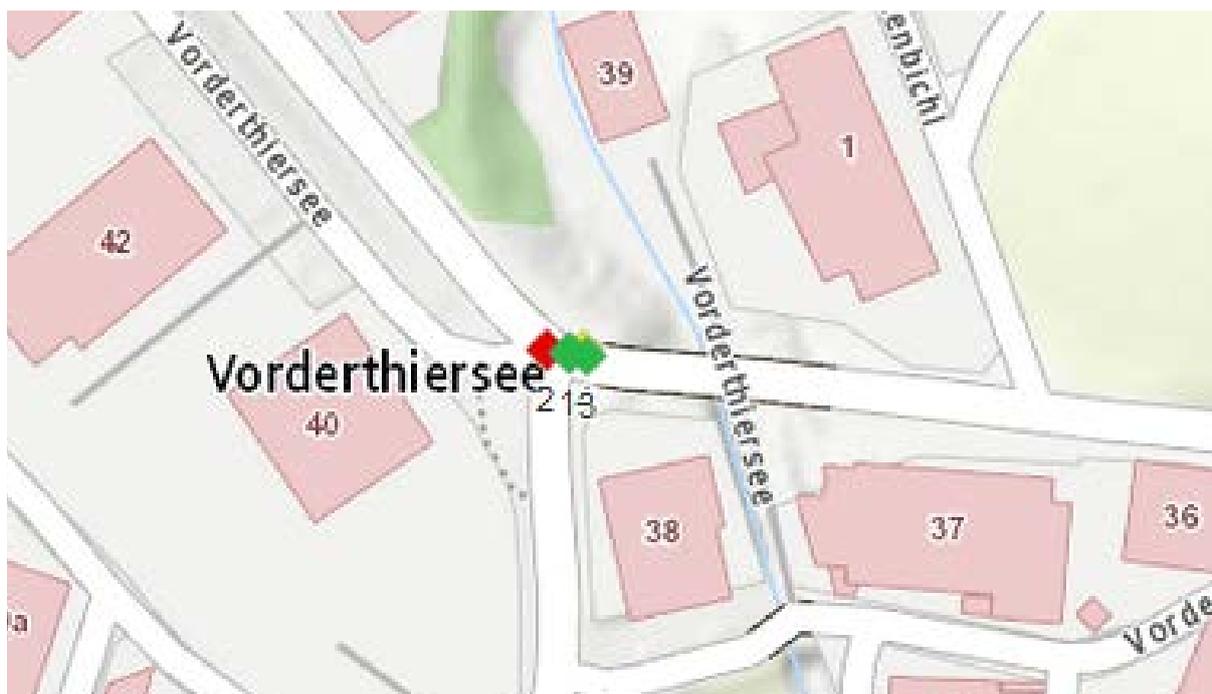
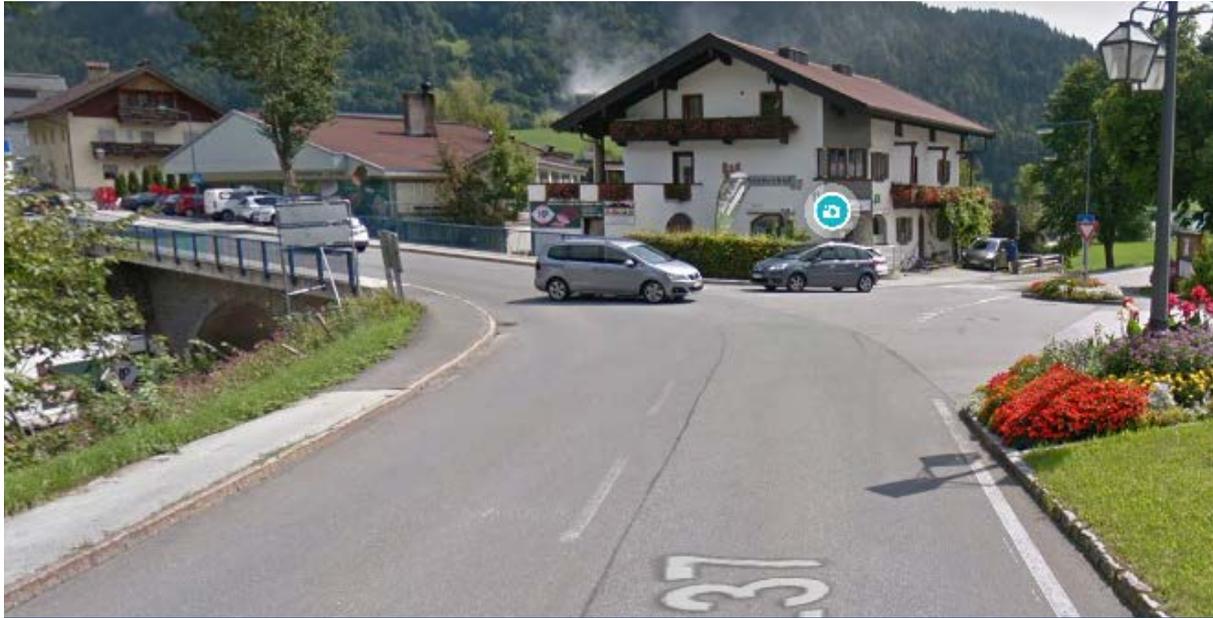
An dieser Kreuzung sind vier Unfälle im Zeitraum 2015 bis 2017 verzeichnet. Es sind vier verschiedene Unfalltypen, drei bei km 6,1, einer bei km 0,1. Aber auch der Unfalltyp des letzten Falles würde zu den Umständen vor Ort passen. Den Skizzen zufolge sind alle verunfallten Motorradfahrenden aus Nordwesten gekommen und wären die L37 nach Kufstein weitergefahren.

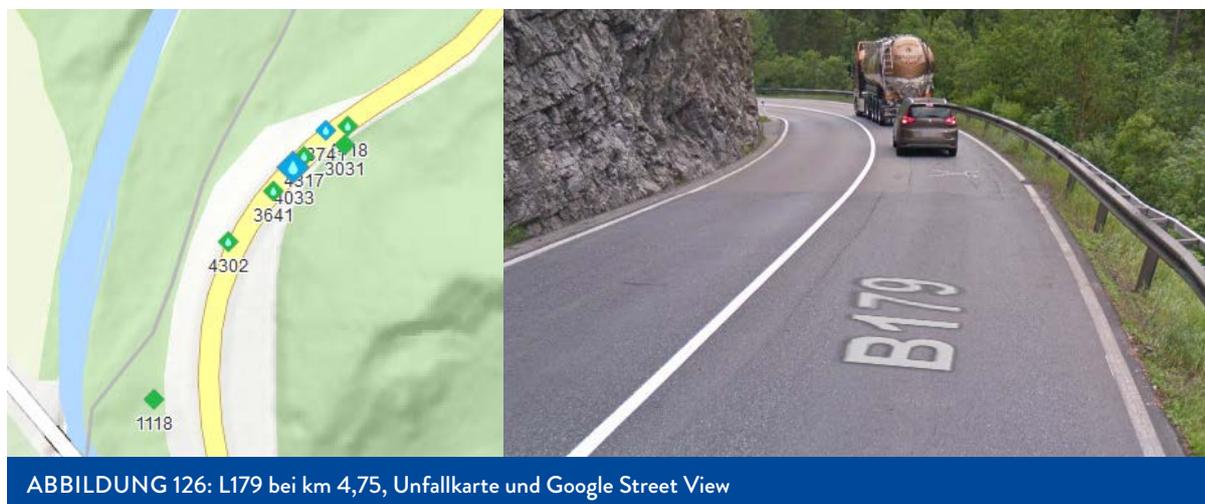
Aufgrund der besseren Perspektive zeigt das Foto die Straße entgegen der Fahrtrichtung. Alle verunglückten Motorradfahrenden fuhren in Richtung Deutschland. Abkommen rechts und links in der Rechtskurve, Kollisionen mit dem Gegenverkehr, ein getöteter Motorradfahrer. Sechs Unfälle in den Jahren 2019 und 2020, alle auf nasser Fahrbahn.

Mangels anderer Erklärungen und aufgrund der klaren Indizien besteht hier mit an Sicherheit grenzender Wahrscheinlichkeit ein dringend zu behebendes Problem mit der Nassgriffigkeit des Fahrbahnbelags.

Es liegt ein Aktenvermerk der Polizei mit einer Unfallauswertung bis Ende 2020 vor, worin das Unfallgeschehen kurz dargestellt wird. Der Fahrbahnbelag in der Kurve wurde erneuert und in der Zufahrt zur Kurve aufgeraut. Dennoch werden weiterhin Schäden an den Leiteinrichtungen beobachtet. Ferner wurde eine Radiusveränderung im Laufe der Kurve festgestellt. Daher wurde beschlossen, außen Leitwinkel aufzustellen.

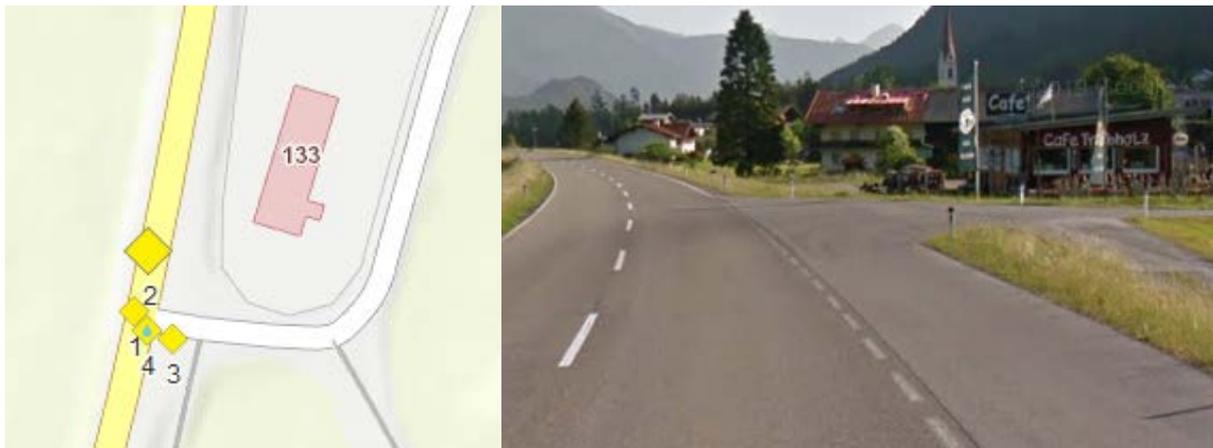
ABBILDUNG 127: B198 bei km 51,2, Unfallkarte und Google Street View

Vier Auffahrunfälle an der südlichen Ortsausfahrt von Elmen, drei davon im Jahr 2012, einer 2017. Sollte dort ein Problem bestanden haben, ist davon auszugehen, dass dies behoben ist. Das eingezeichnete Haus ist eine Jausenstation.

Kein Handlungsbedarf. Ein Besuch der Stelle ist nicht erforderlich.
