MOTORRADSICHERHEIT TIROL 2022

Ein Update zum Sicherheitsprojekt 2019

Wien, 2023.

Medieninhaber und Herausgeber
KFV (Kuratorium für Verkehrssicherheit)

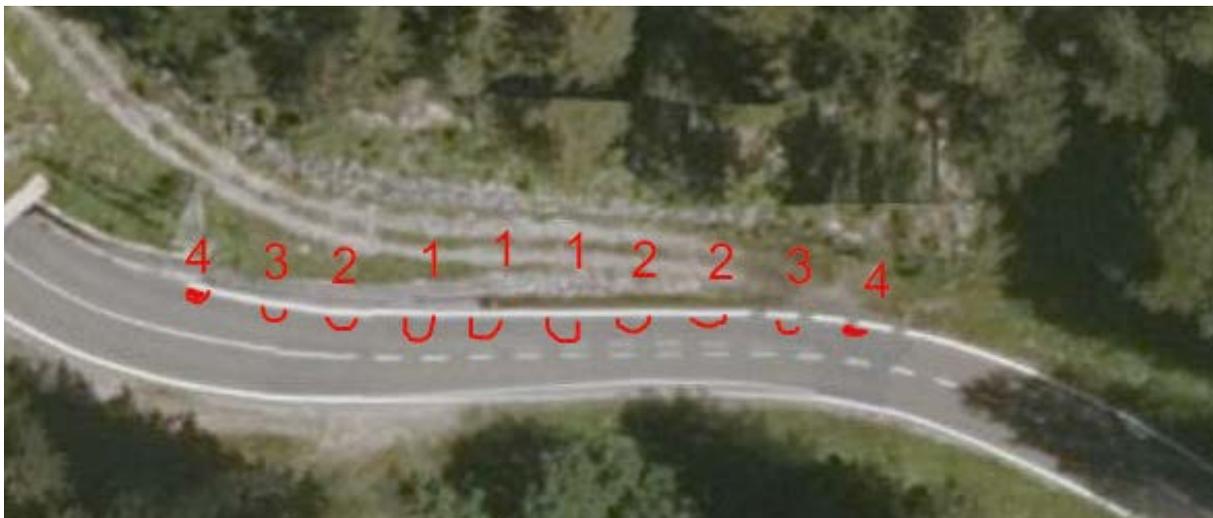
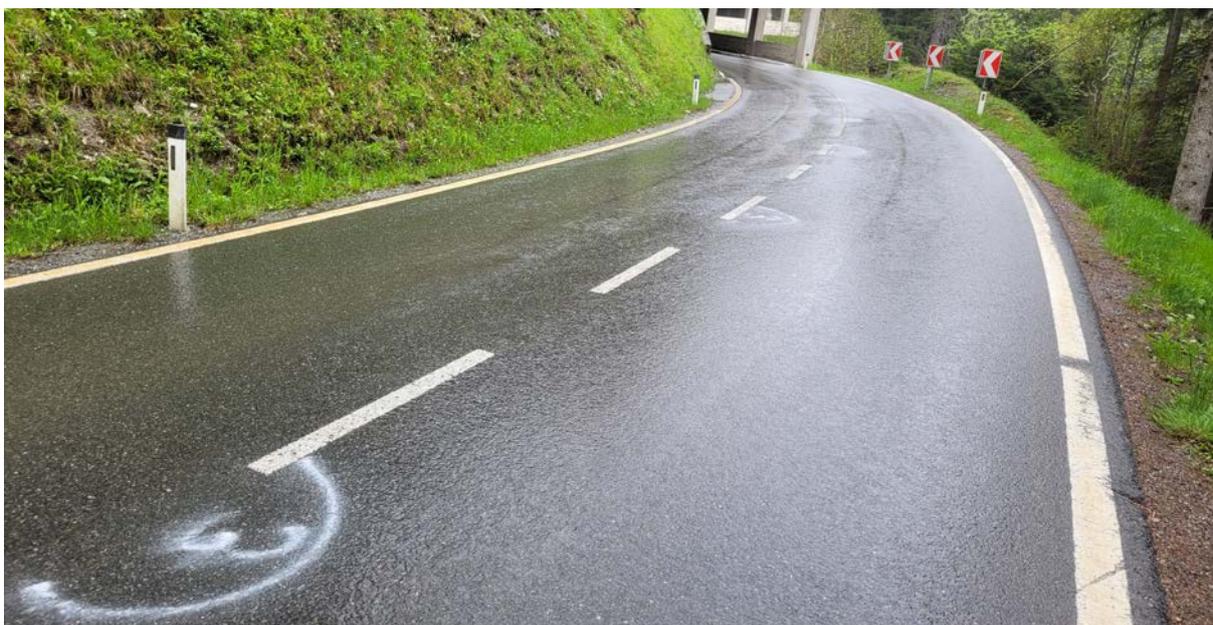
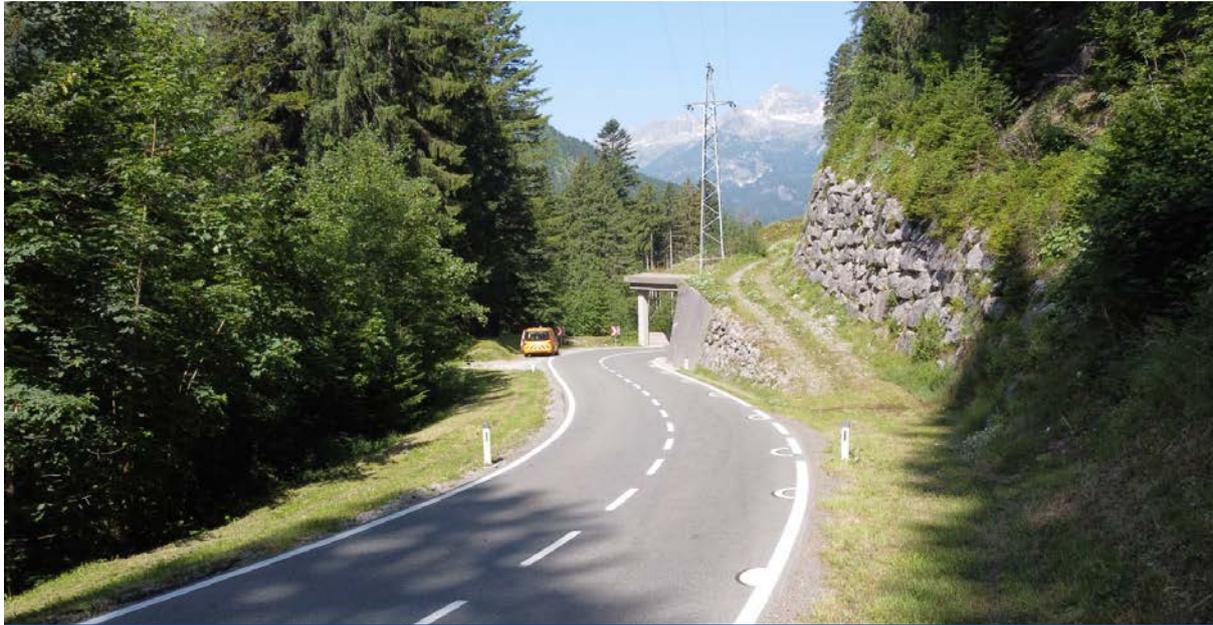
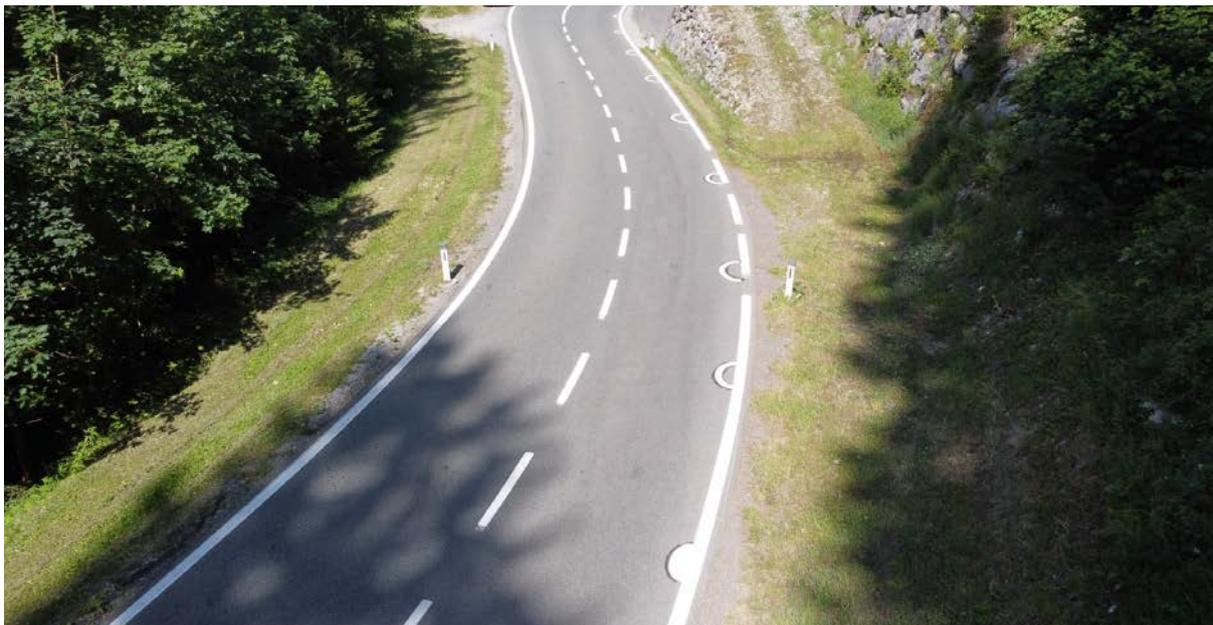
Auch an der talseitigen Einfahrt finden sich Unfallspuren. Hier dürfte ein Motorradfahrer die Einfahrt nicht bekommen haben und fuhr rechts gegen Wand und Pfeiler.

Bei der Begehung zeigt sich ohne jeden Zweifel die wahre Ursache für die örtlichen Probleme: Berg- wie talseitig gibt es genau an der Einfahrt in die Galerie einen deutlichen Knick in der Kurvenlinie. Die bisherigen Empfehlungen (siehe oben) sind daher auch teilweise obsolet. Es wurde beschlossen, dass auf beiden Seiten der Galerie Halbellipsen geklebt werden, talseitig entlang der Mittellinie, bergseitig entlang des rechten Fahrbahnrandes bis weit in die Kurve davor, um ein Erschrecken der Motorradfahrenden zu vermeiden. Da es zum Zeitpunkt des Besuchs stark regnete, wurden Ellipsen und Klebstoff hinterlassen. Die Aufbringung erfolgt durch die Straßenmeisterei Stanzach. Talseitig wurde mit Kreidespray skizziert und fotografiert, bergseitig wurde eine Skizze angefertigt.

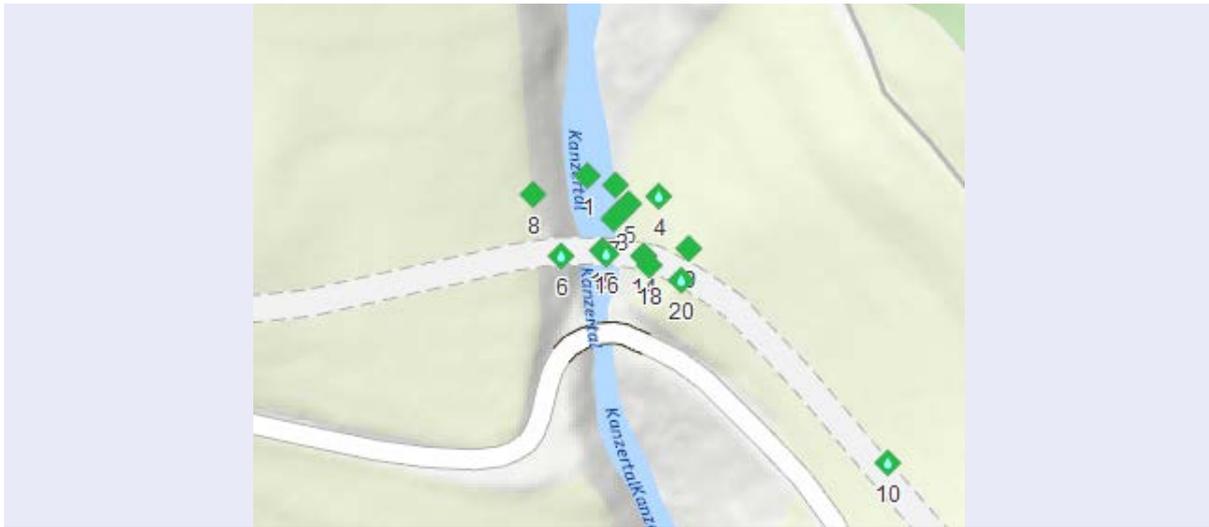
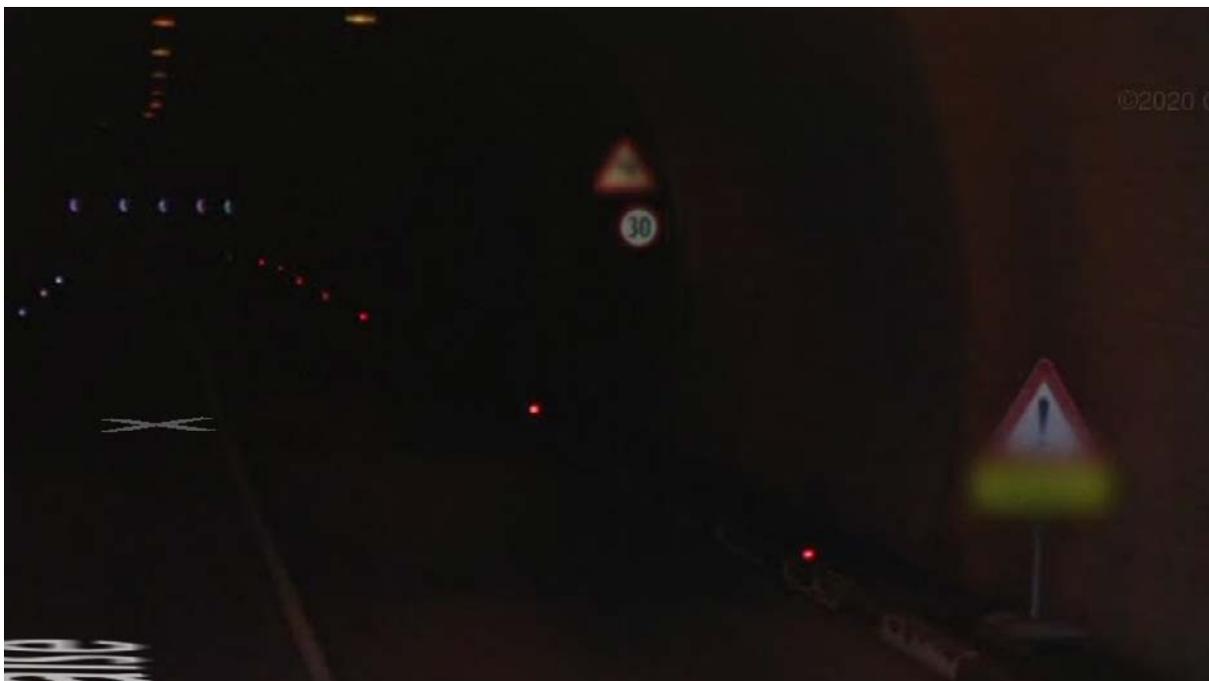
Allein 2019 und 2020 sind im Tunnel verortet bei km 5,070 sieben Unfälle passiert. Alle 16 Unfälle seit 2012 sind Alleinunfälle, auch vor 2019 kumulieren die Unfälle in der Kurve. Sturz vom Fahrzeug, Abkommen rechts in der Linkskurve und links in der Rechtskurve, es sind beide Fahrtrichtungen betroffen.

Hier mit Bodenmarkierungen vorzugehen, könnte zwar sinnvoll sein, Aufbringung und Haltbarkeit könnten jedoch wegen der Feuchtigkeit im Tunnel problematisch werden.

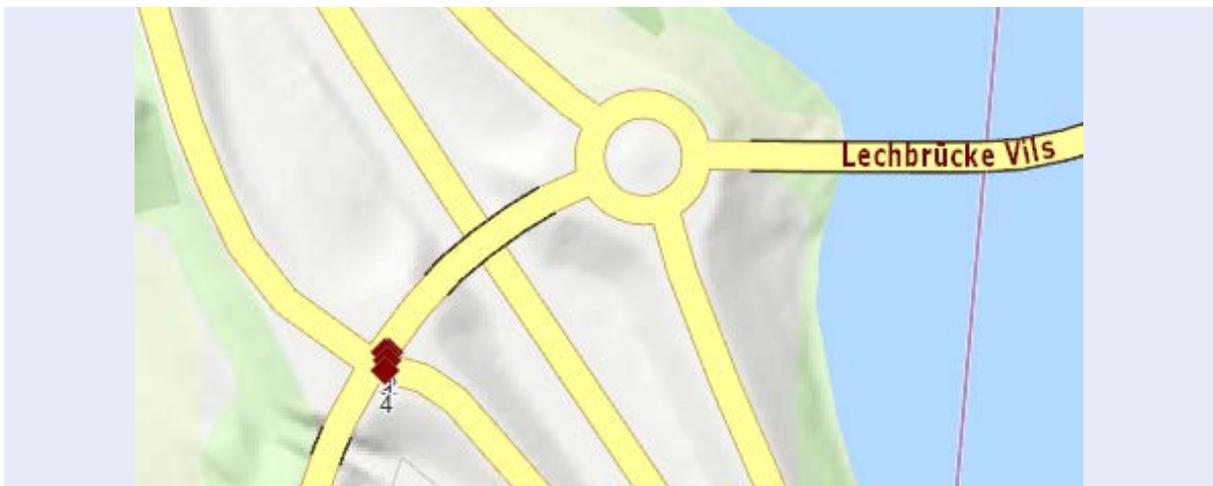
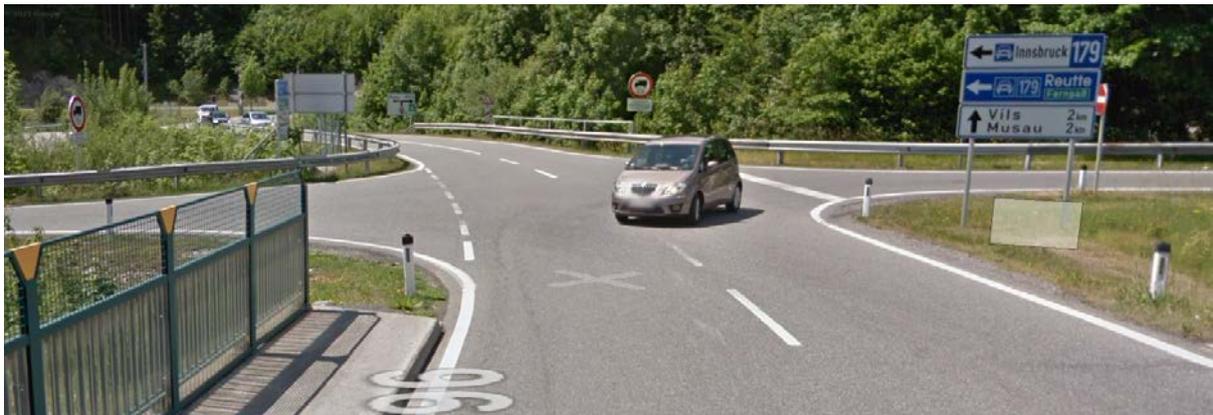
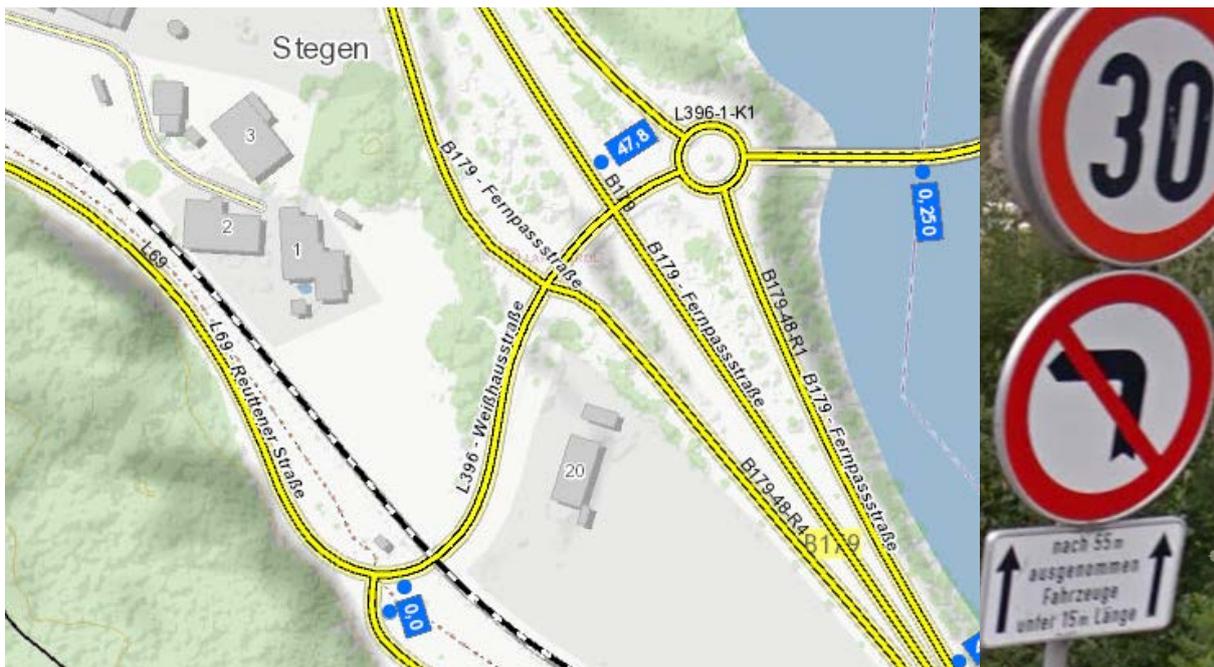
An dieser Stelle liegen 5 Unfallorte so knapp nebeneinander, dass sie auch im Zuge dieser Auswertung nur zufällig erkannt werden konnten. Vier deutsche und ein italienischer Motorradfahrer (alle männlich) wurden hier dem ersten Anschein nach von Pkw-Lenkenden niedergestoßen.

Die weitere Analyse zeigt jedoch, dass die geometrische Eintragung bei vermutlich nur einem einzigen der fünf Unfälle korrekt ist. Der erste Unfall wurde bei km 0,01 der L396 verortet, passierte daher an der Kreuzung mit der L69. Der zweite bei km 0,07 muss etwa auf der Höhe des mit der Nummer 20 versehenen Hauses passiert sein. Wenn das zutrifft, ist der Unfalltyp 411 falsch. Ein Unfall ist bei km 0,11 angegeben, dieser wird wahrscheinlich der einzige sein, der geometrisch richtig verortet ist, als Typ 411 kann er tatsächlich an der Kreuzung zwischen der Rampe und der L396 passiert sein. Der bei km 0,2 verortete Unfall ist vermutlich im Kreisverkehr passiert. Und der letzte hat als Ortsangabe „Vils (Reutte)“, als genauere Bezeichnung

aber wie bei drei anderen „Stegen 20“. Wo dieser passiert sein könnte, lässt sich allerdings anhand der Bemerkung „Missachtung Abbiegeverbot“ vermuten, welches dort für das Linksabbiegen von der L396 in die L69 gilt, allerdings sind von diesem Fahrzeuge unter 15 m Länge ausgenommen, ein Pkw wäre also kaum betroffen. Daher wird wohl der Unfalltyp eher über diesen Unfall Auskunft geben. Es wurde links zugefahren, mangels anderer Möglichkeiten in der Nähe könnte dies die Zufahrt zum „Moto-Treff“ mit der Adresse „Stegen 20“ gewesen sein. Dort könnte im Übrigen auch jener Unfall passiert sein, der bei km 0,07 verortet ist.

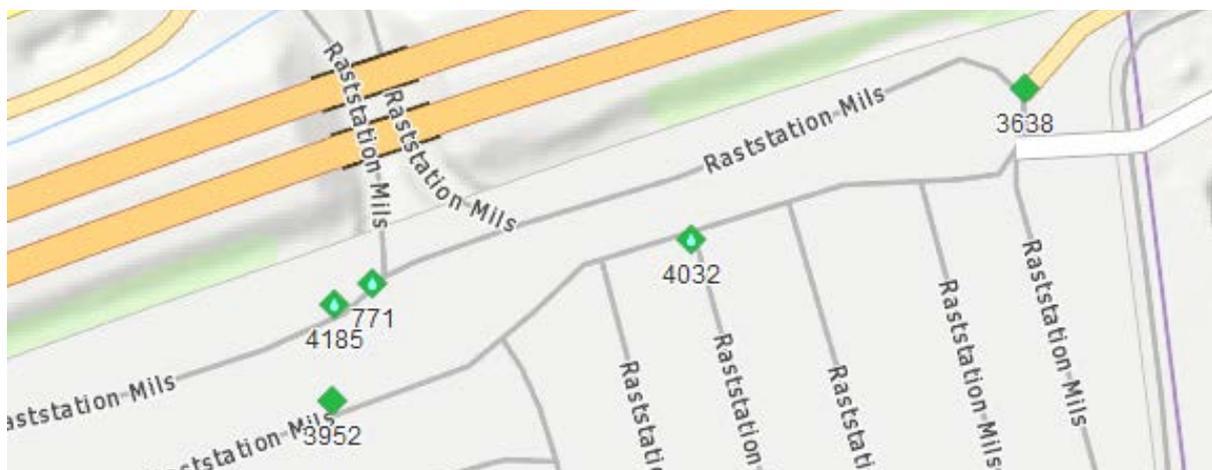
ABBILDUNG 143: S16, Raststätte Mils, Unfallkarte

Diese erweist sich als Unfall-Areal. 5 Alleinunfälle, drei davon bei Nässe. Zwei davon in der Rechtskurve nach dem Unterqueren der Autobahn an der Einfahrt in die Raststätte. Die Unfälle ereigneten sich 2016 und 2018, also einer davon neueren Datums, es ergibt sich der Hinweis auf ein Griffigkeitsproblem. Vielleicht auch in der Steigung zu viel Gas gegeben. Unfälle mit anderen Fahrzeugen gibt es dort keine.

Es dürfte sich um ein eher singuläres Problem handeln, Maßnahmen scheinen nicht erforderlich.

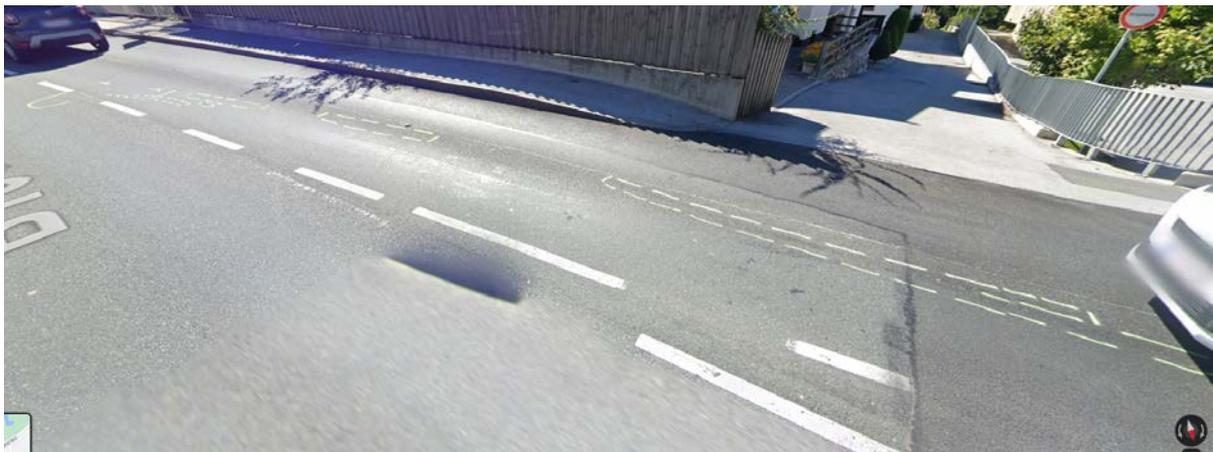
ABBILDUNG 152: Unfallstelle in Kitzbühel, Google Street View

Die Markierungen der Polizei sind auf dem Google Street View Foto zu sehen.

Ein 54-jähriger Motorradfahrer aus Deutschland fuhr in Richtung Süden. Bei einem in gleicher Richtung fahrenden Pkw mit 80-jährigem Fahrer steht in der Langliste ebenso wie bei dem Motorradfahrer „jähres Abbremsen“, aber auch „Fehlen Fahrtrichtungsanzeige“. Beim Motorradfahrer steht noch „Schleudern, Driften, Abkommen links“ und „Sturz vom Fahrzeug“. Entgegen kam ein Lkw mit Anhänger. Diese Angaben legen nahe, dass der Pkw-Fahrer abrupt gebremst hat, der Motorradfahrer versuchte ebenfalls zu bremsen, überbremste das Vorderrad, kam zu Sturz und geriet an oder unter den entgegenkommenden Lkw. Dieser Unfall wäre möglicherweise durch ABS am Motorrad zu verhindern gewesen. Infrastrukturelle Maßnahmen kommen hier nicht in Betracht.

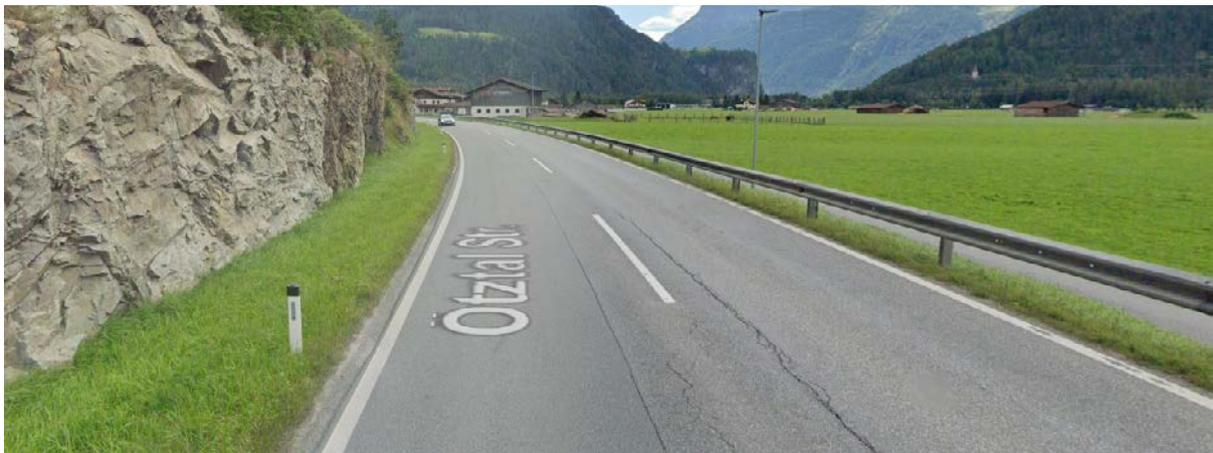
ABBILDUNG 153: Unfallstelle im Ötztal bei Längenfeld, Google Street View

Ein 69-jähriger Deutscher fuhr taleinwärts und dürfte eine leichte Rechtskurve nach einem längeren geraden Straßenstück übersehen haben. Eine einfache Erklärung für diesen Unfall ist nicht offensichtlich. Es stellt sich aber durchaus die Frage, ob die Leitschiene dort wirklich benötigt wird. Es gibt keine topografische Notwendigkeit, es dürfte sich daher um einen Schutz für den benachbarten Radweg handeln. Dieser Unfall war ein singuläres Ereignis, keine weiteren Motorradunfälle in den letzten 10 Jahren in der Umgebung. Zwei Unfälle mit Pkw, einer davon eine alkoholbedingte Gegenverkehrskollision sowie ein weiterer Gegenverkehrsunfall ohne aus den vorliegenden Daten erkennbaren Grund.
